平成28年(2016年)熊本地震

## 公共土木施設の被災状況と斜面被害

愛媛県技術士会

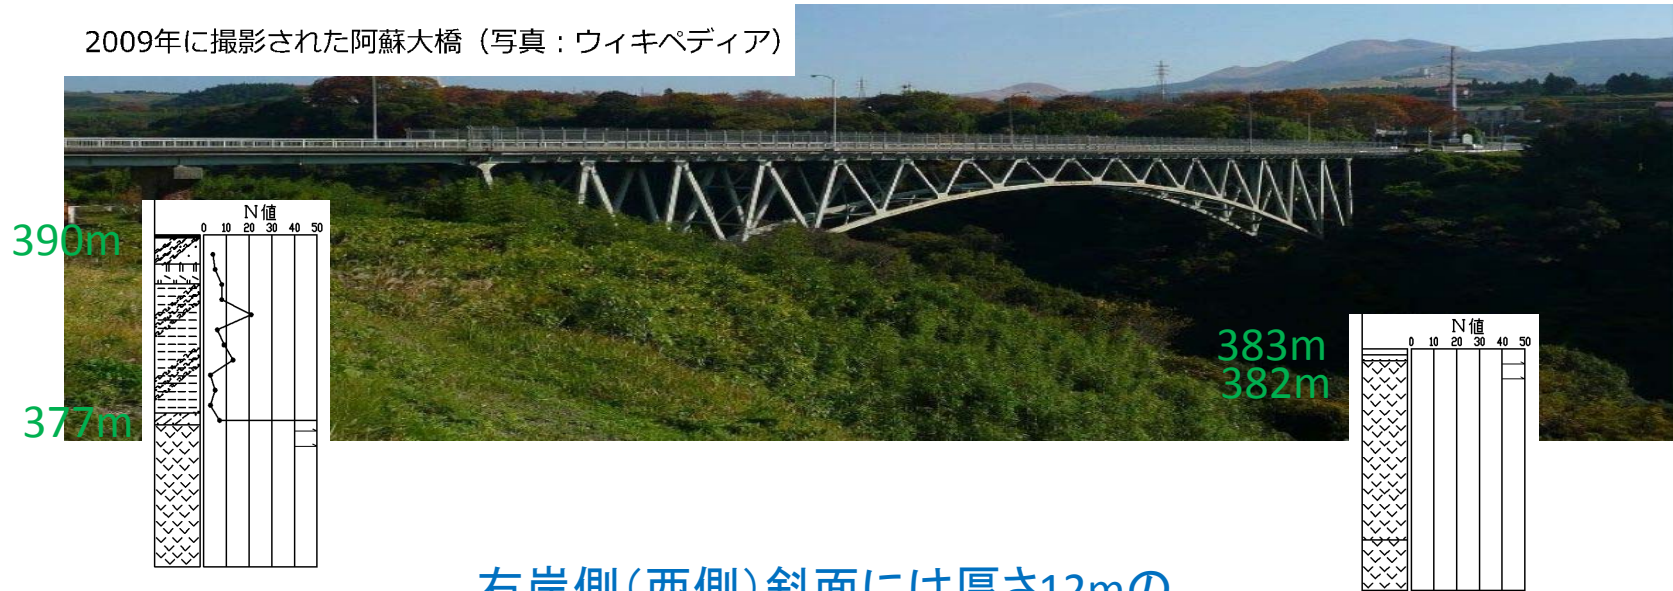
右岸側（西側）斜面には厚さ12mの  
緩い火山灰質土が堆積

左岸側（東側）の台地にも厚く  
緩い火山灰質土が堆積すると想定

急斜面沿いで崩壊しやすい

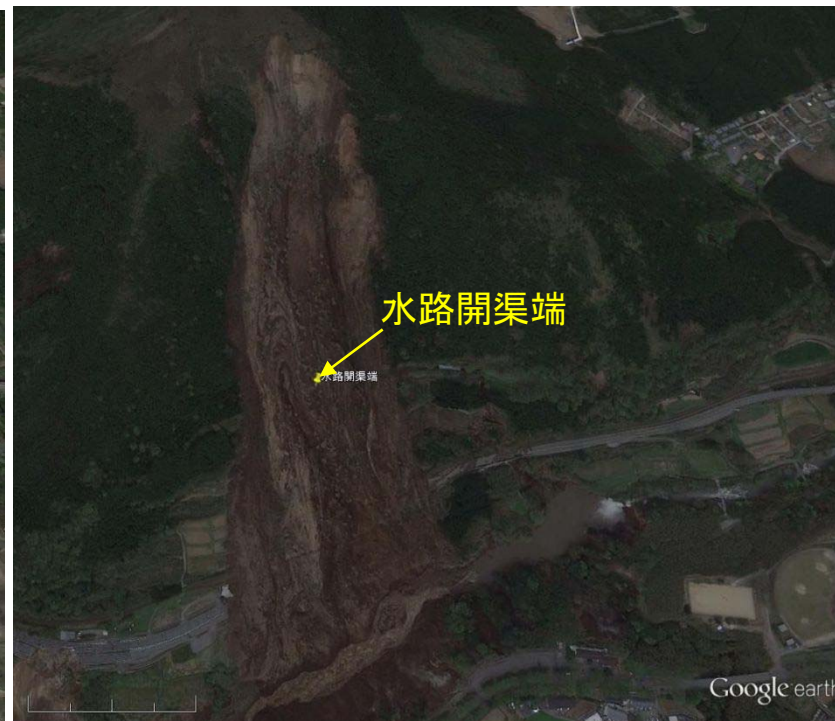
崩壊後(2016.4.16撮影)

導水路が破壊され、多量の水が崩壊斜面内に流入した可能性が考えられる

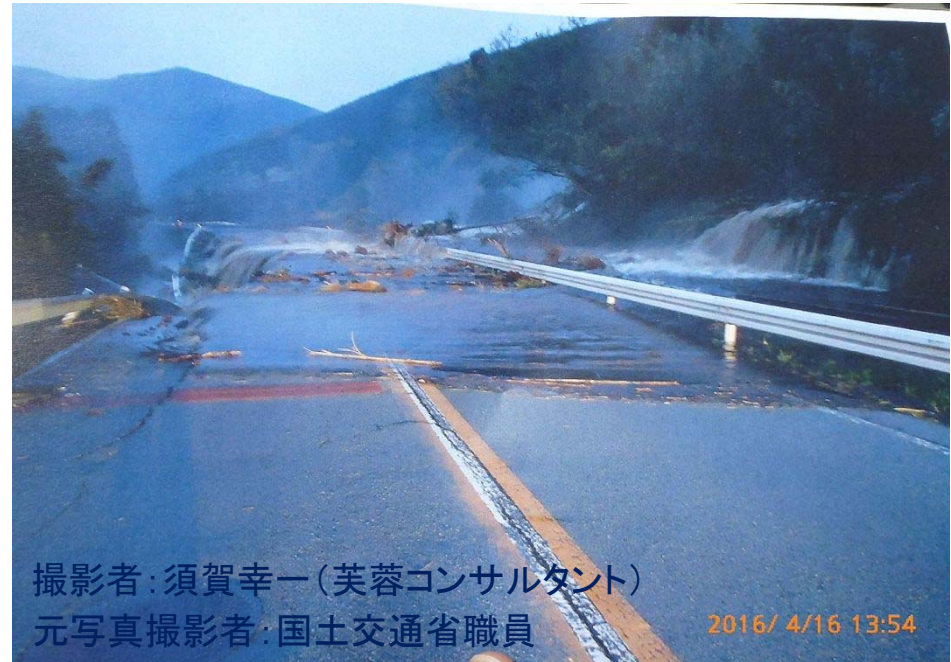
地震により導水路が損傷した  
ことが直接の要因か

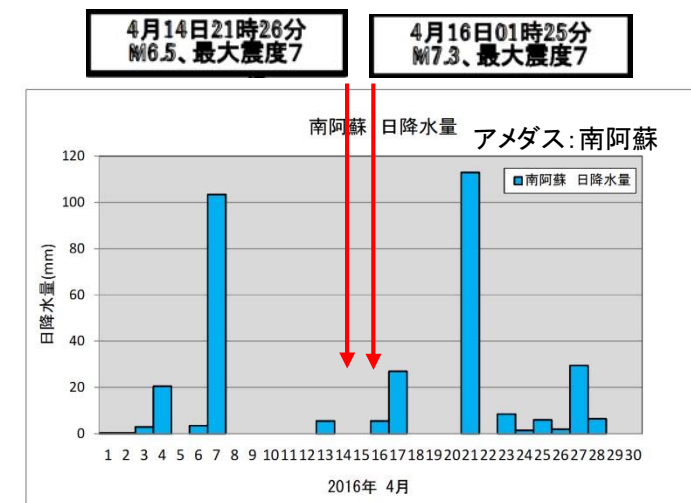
大規模崩壊の要因は?

- ・尾根先端地形により橋振動による揺れが大きかったため、斜面上部で崩壊が発生
- ・崩壊時には湧水を伴い崩壊を助長(斜面の浸食溝の存在)  
(9日前の日雨量100mmの降雨も影響か)
- ・導水路の破損により多量の水が斜面へ流入し、崩壊を助長
- ・黒川沿いの急斜面部の崩壊と緩い火山灰質土の崩壊により抑え土塊の流失

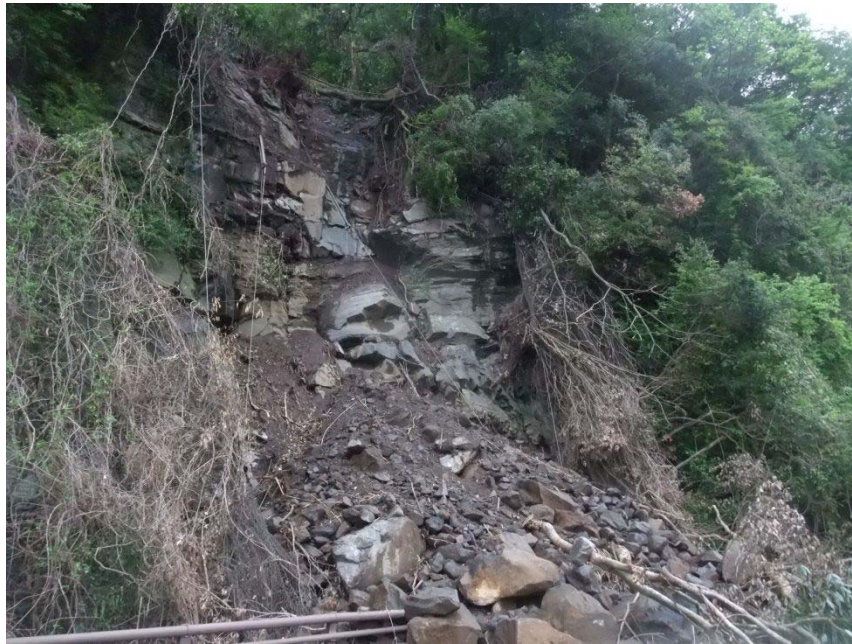
崩落土石はポケット式ロックネットを  
破損して橋梁に達している  
溶岩もしくは火砕岩は亀裂が多く、脆い  
ように見える

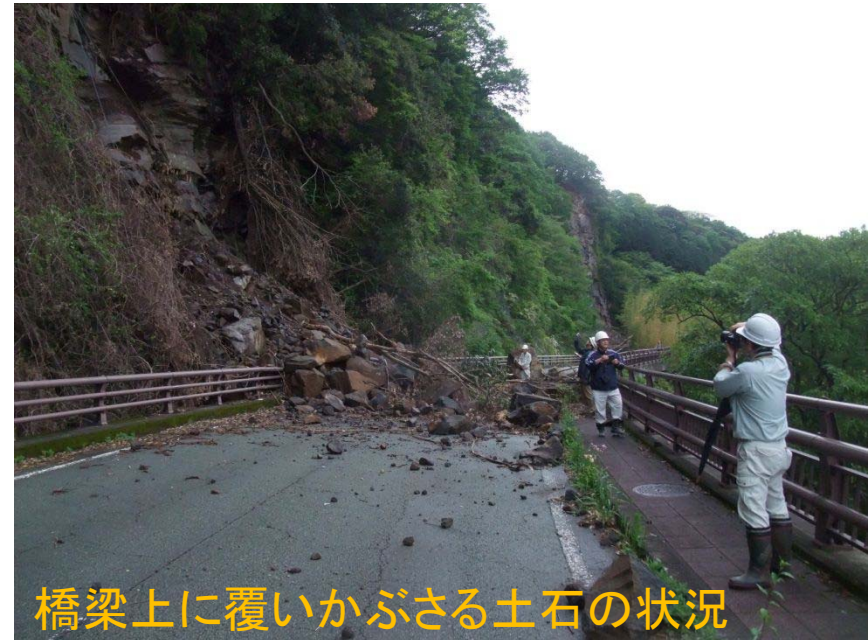
橋梁上に覆いかぶさる土石の状況

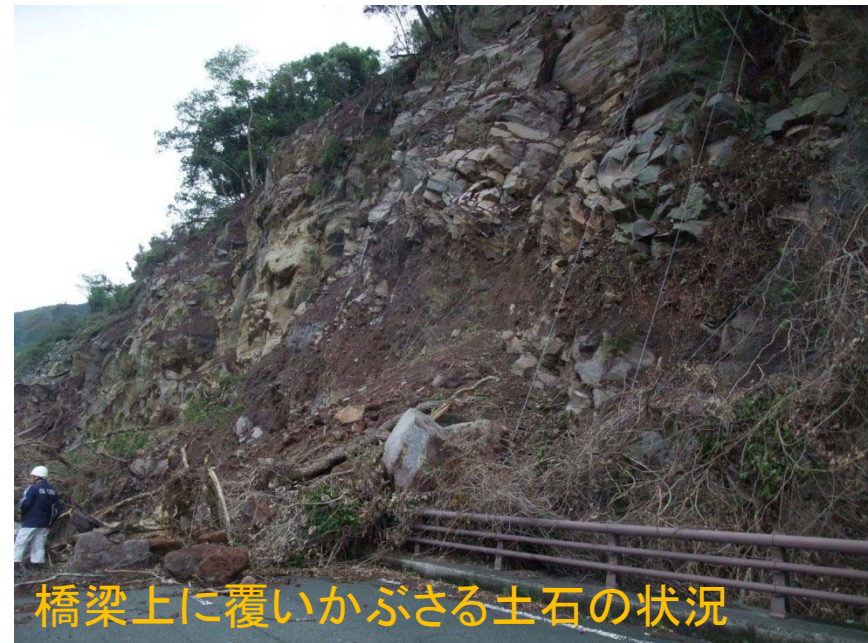
橋梁上に覆いかぶさる土石の状況

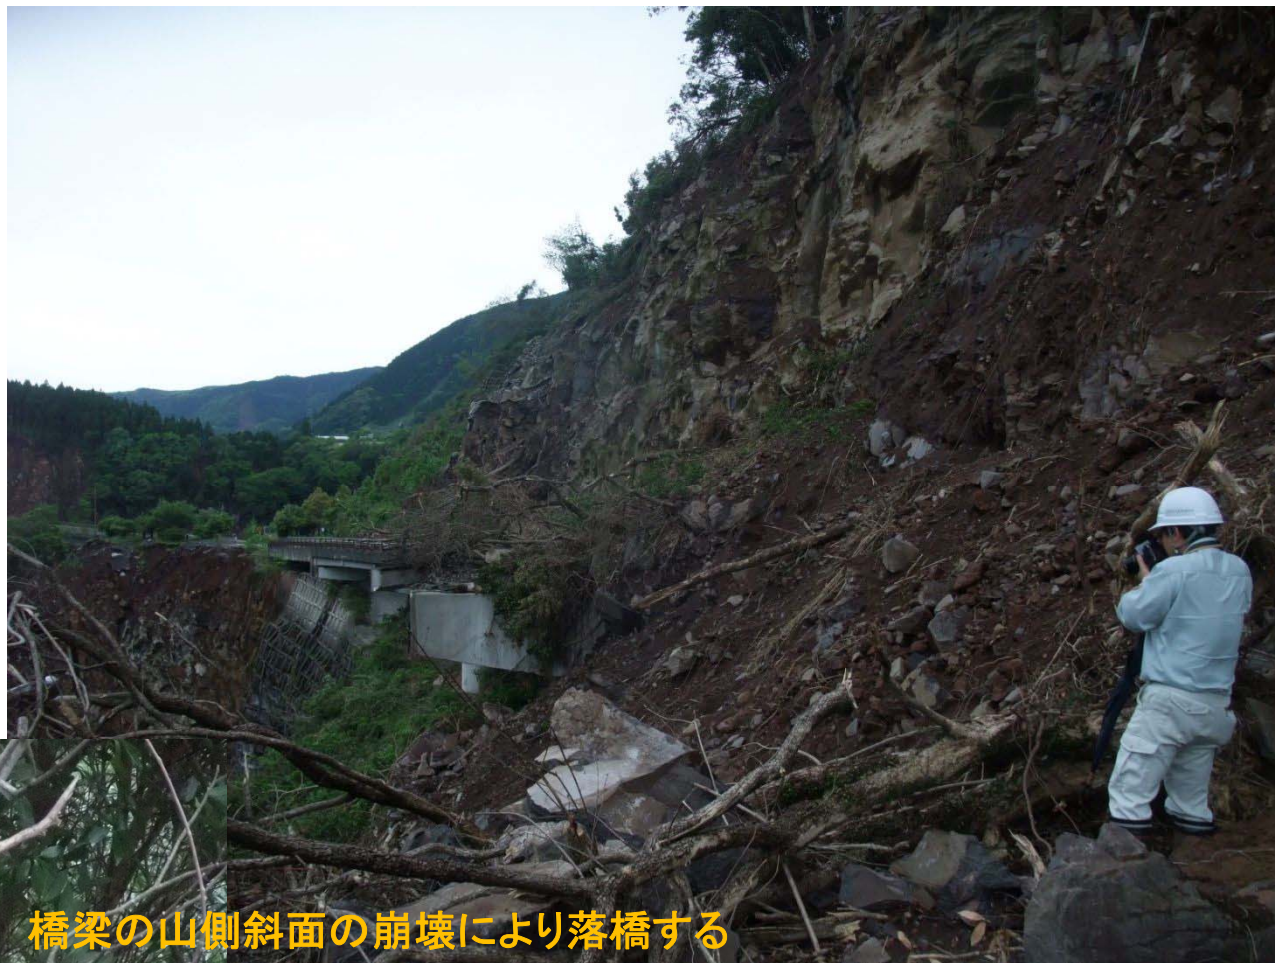
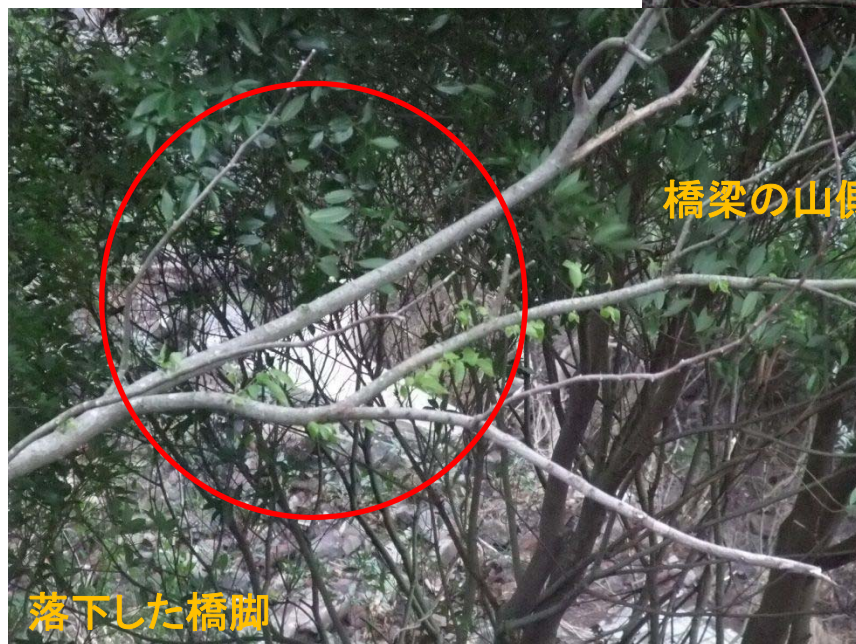
橋梁の山側斜面の崩壊により落橋する

落下した橋脚

山側斜面にはロックネットが施工されていた  
ようである。崩落土砂で破壊する

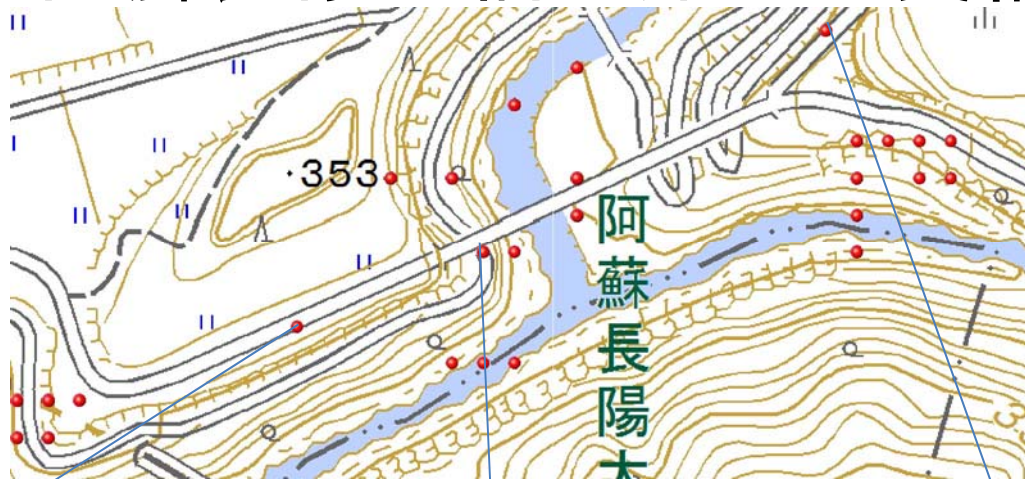
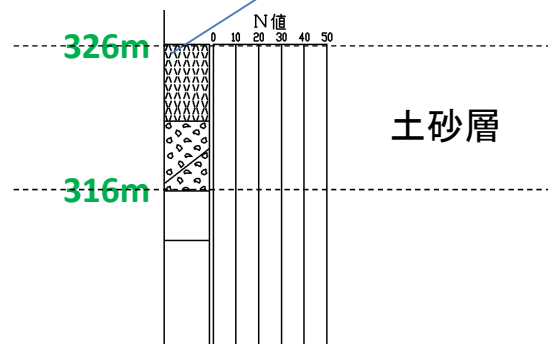
阿蘇長陽大橋兩岸の平坦地には  
厚さ10m程度の土砂層が分布

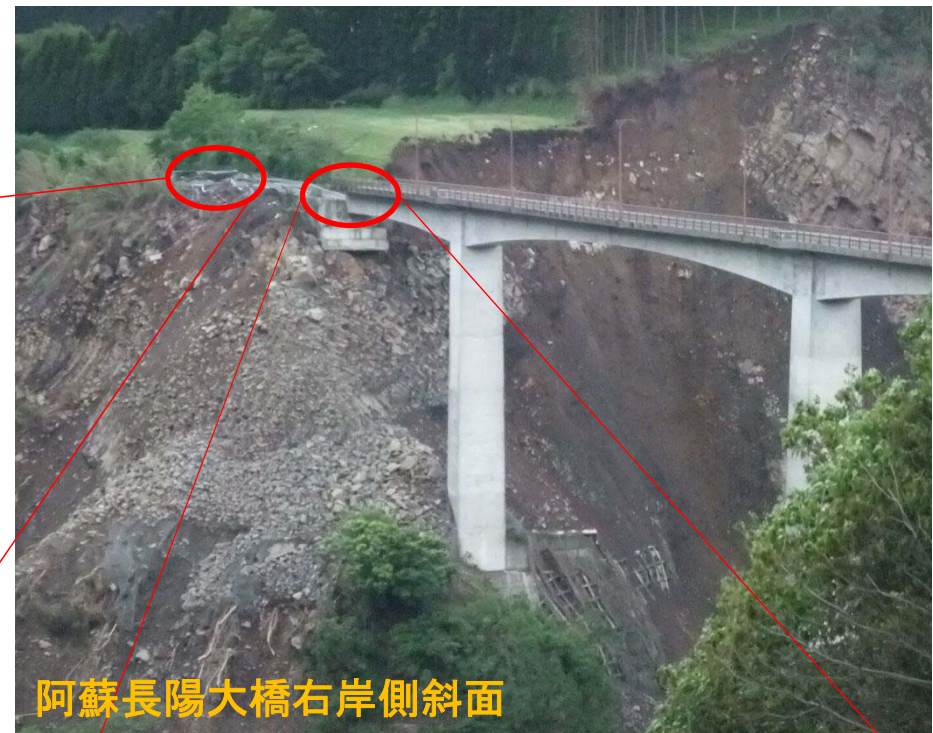
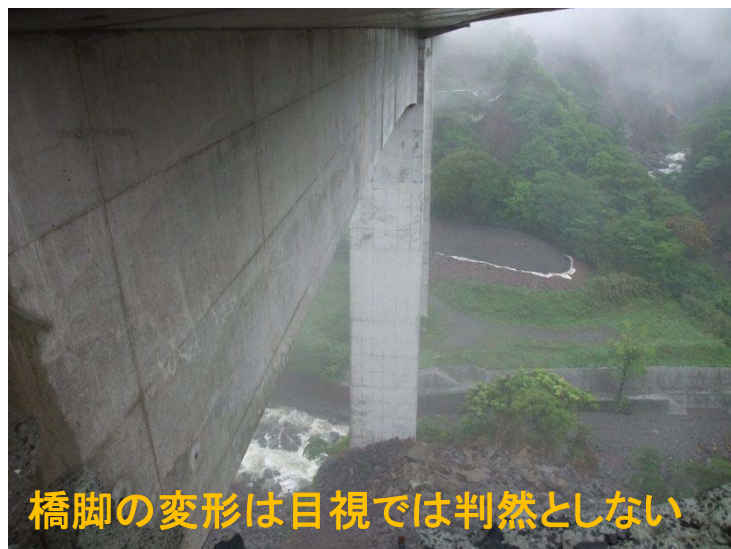
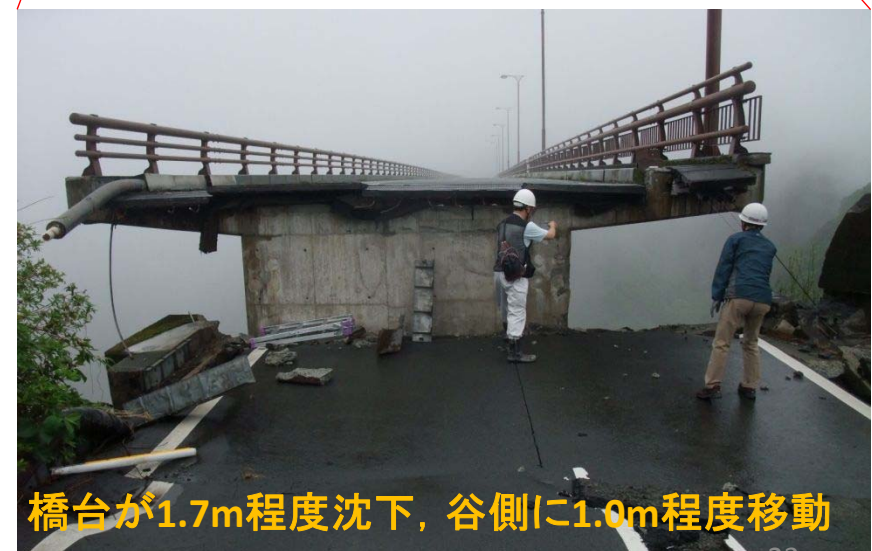
西側橋台周辺の崩壊により  
橋台が1.7m程度沈下

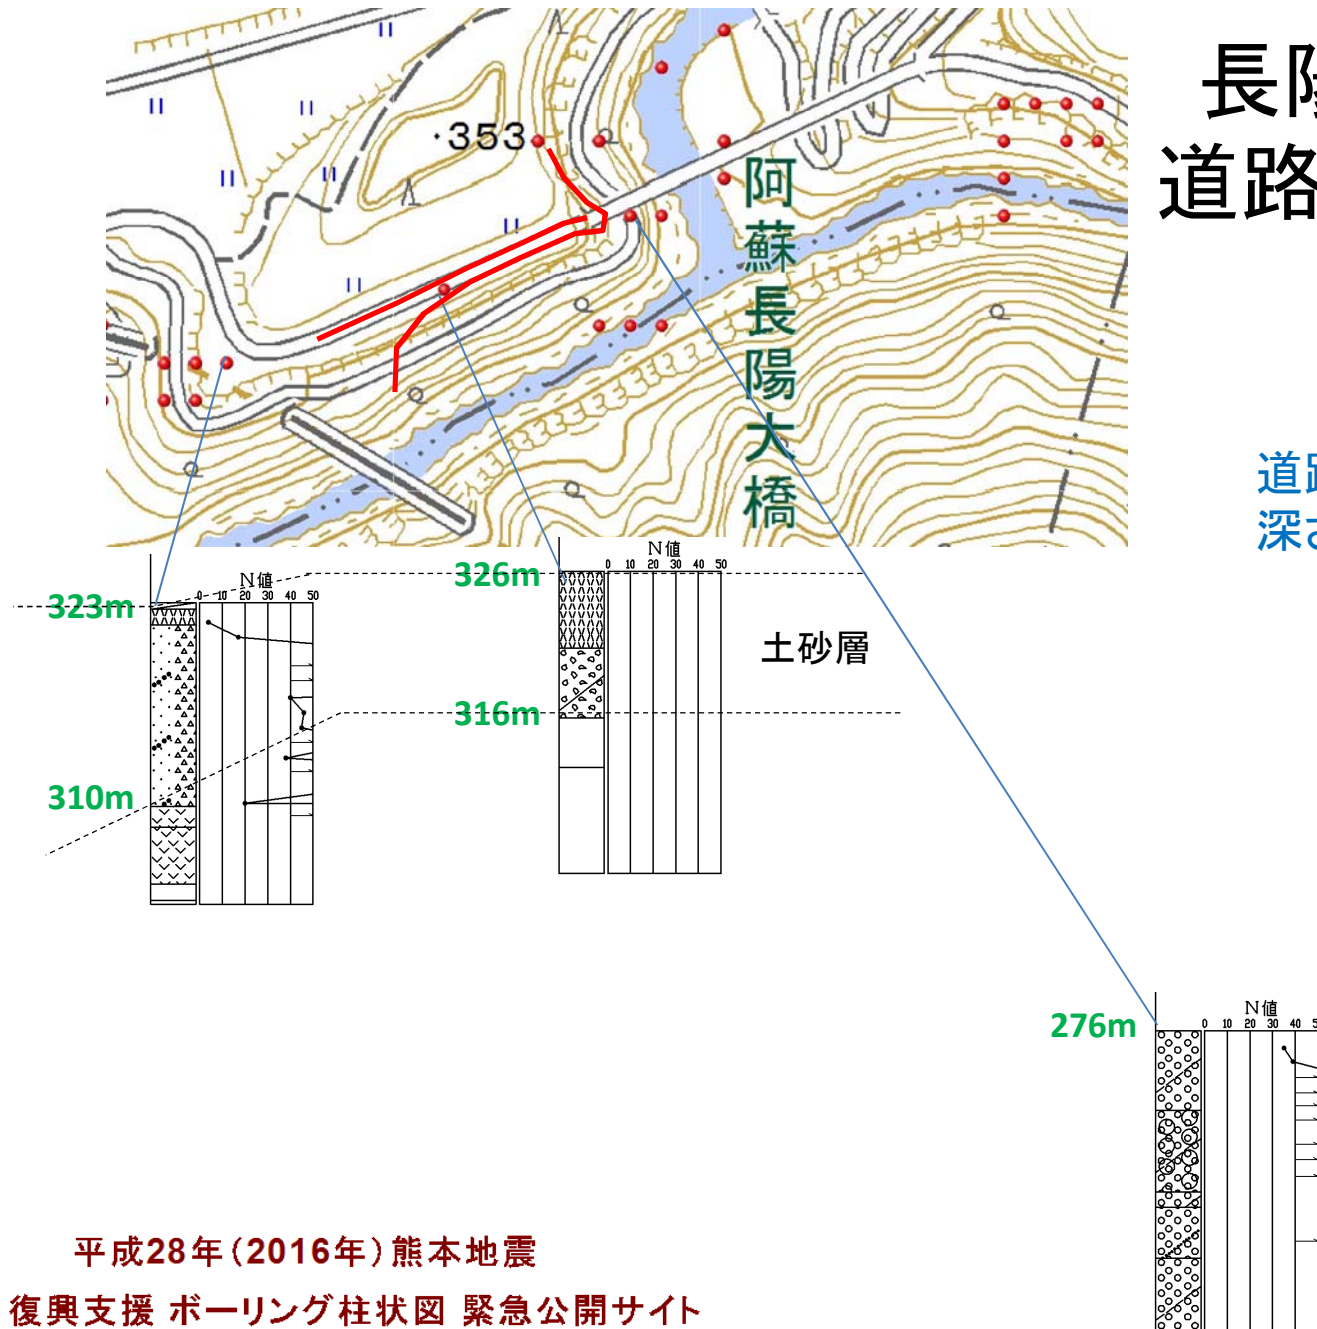
道路沿いの崩壊は  
深さ5～10m程度?

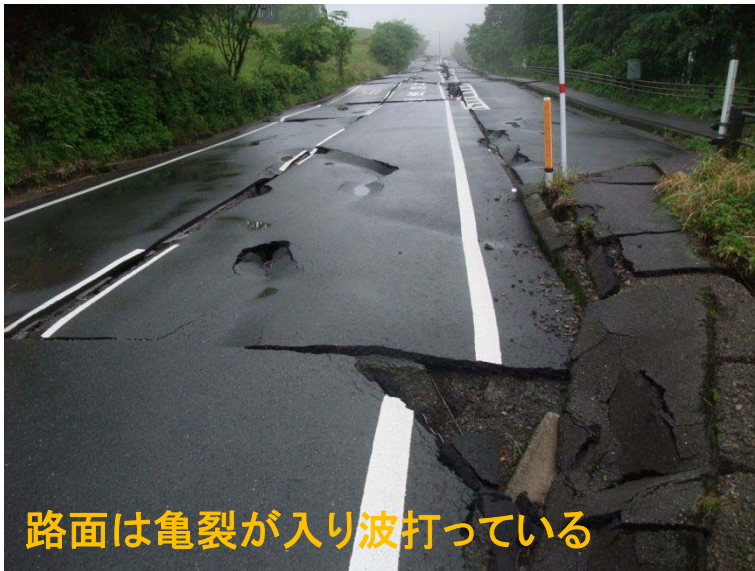
路面は亀裂が入り波打っている

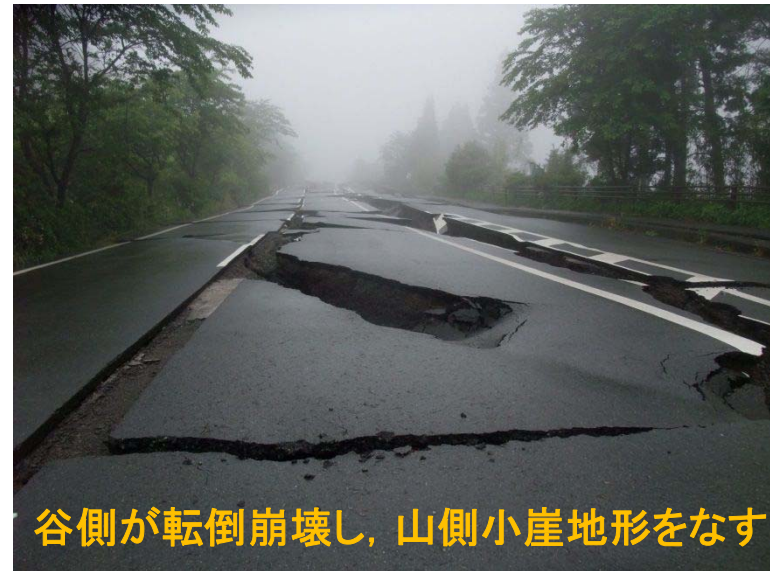
谷側が転倒崩壊し、山側小崖地形をなす

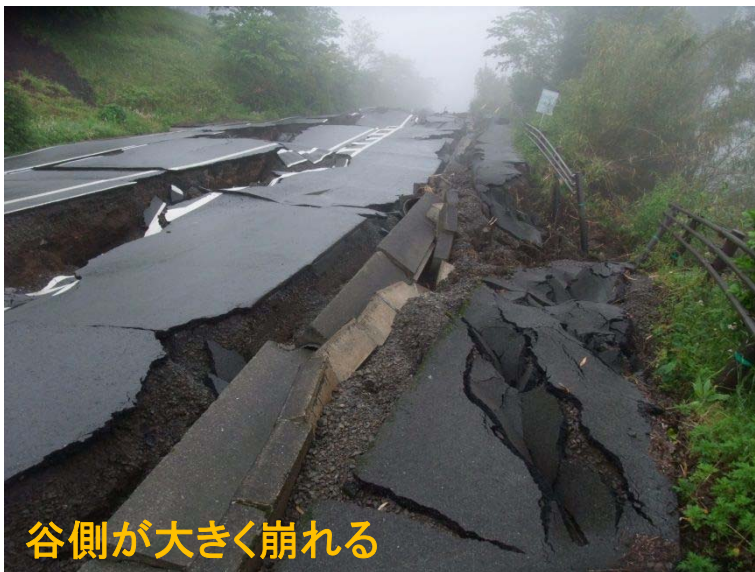
谷側が大きく崩れる

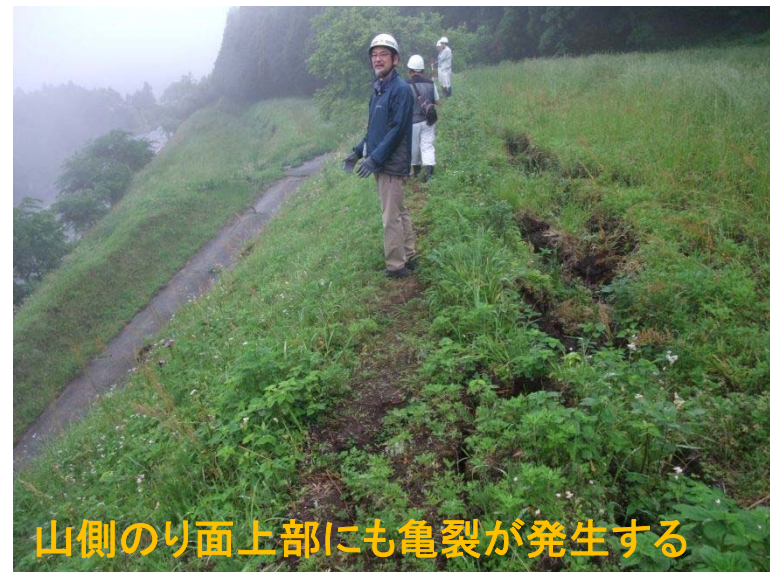
山側のり面上部にも亀裂が発生する

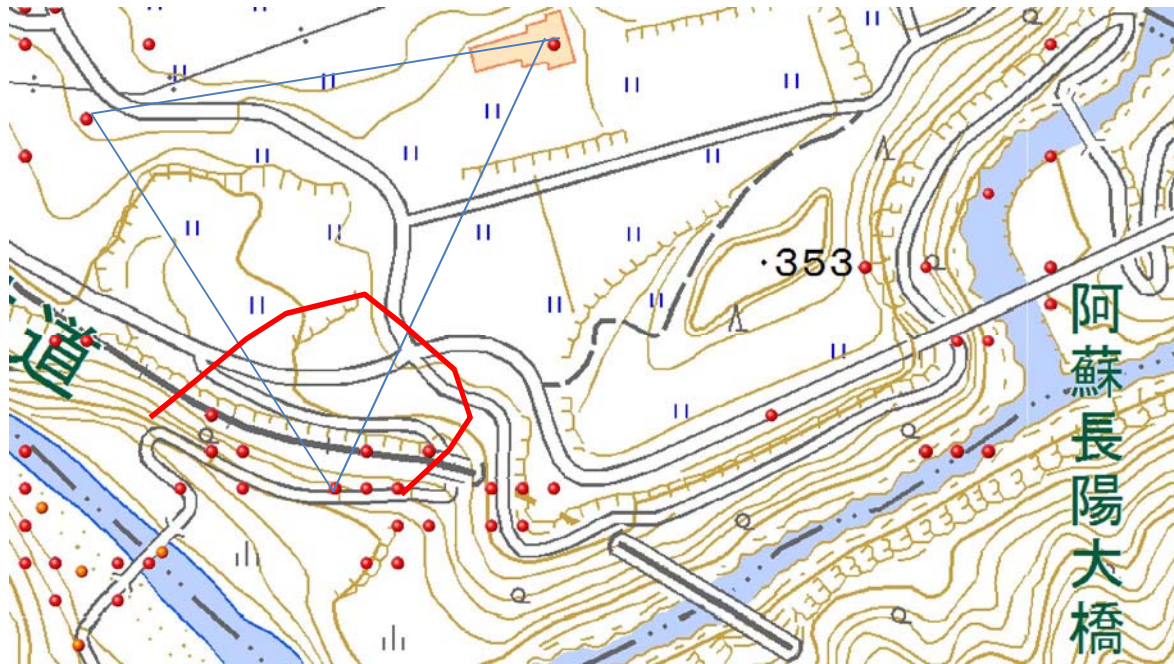
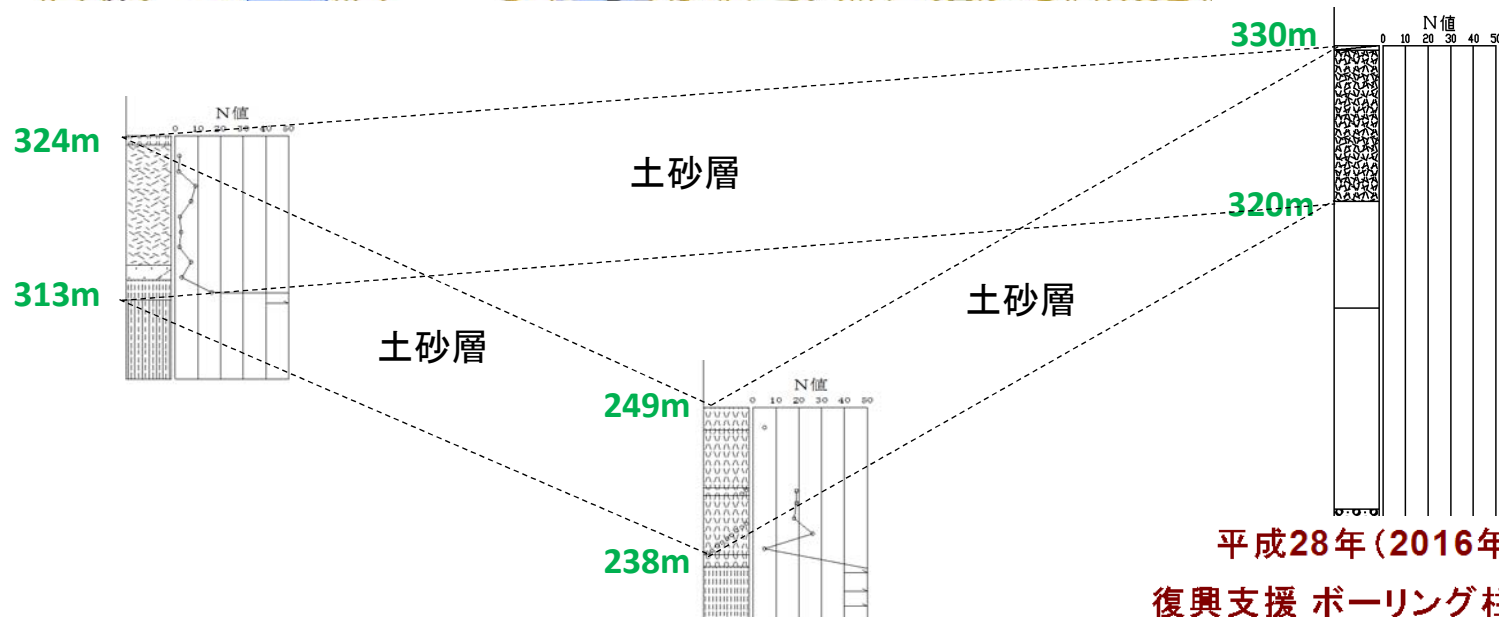
緩い火山灰質土が滑動した  
可能性が考えられる  
地すべり深さは10m前後か？

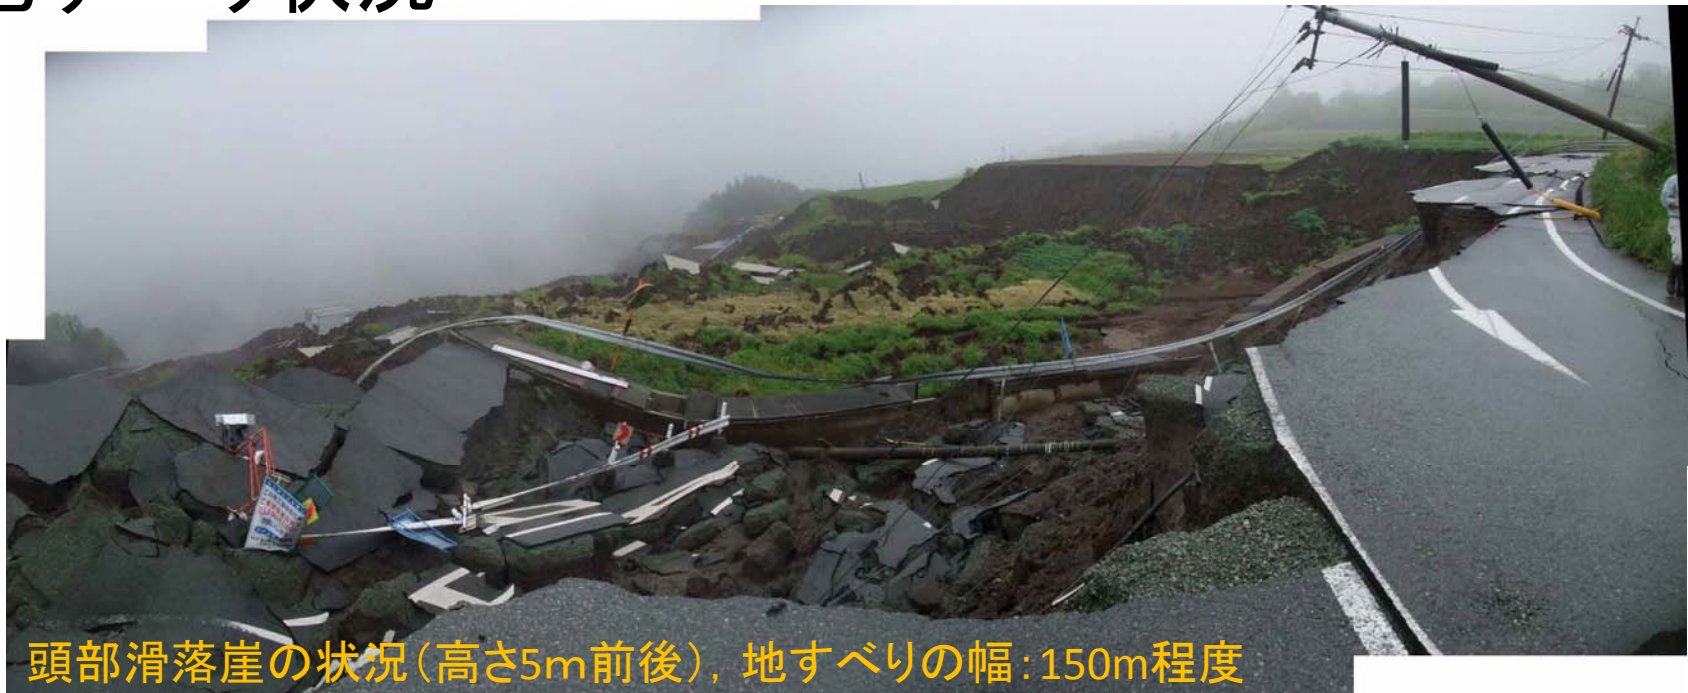
頭部滑落崖の状況(高さ5m前後), 地すべりの幅:150m程度

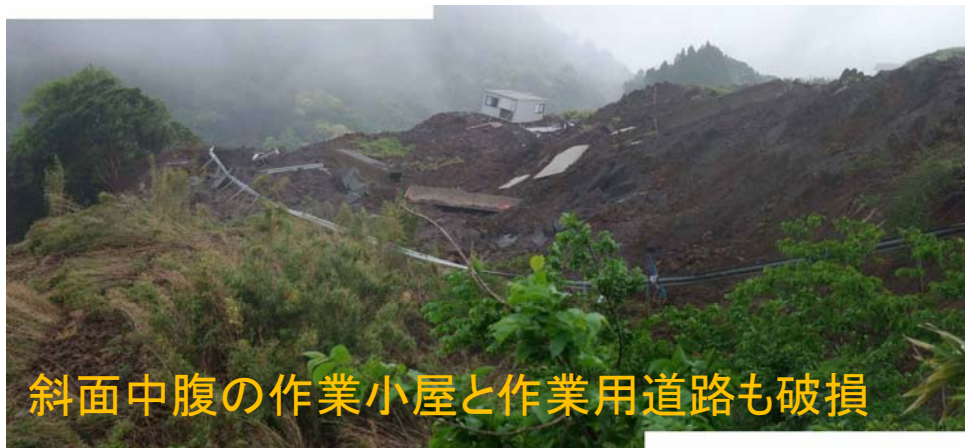
斜面中腹の作業小屋と作業用道路も破損

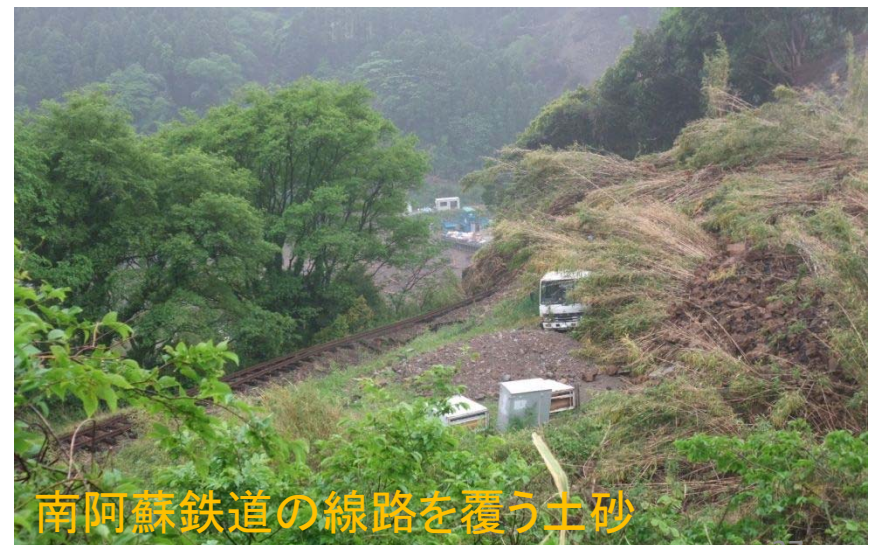
南阿蘇鉄道の線路を覆う土砂

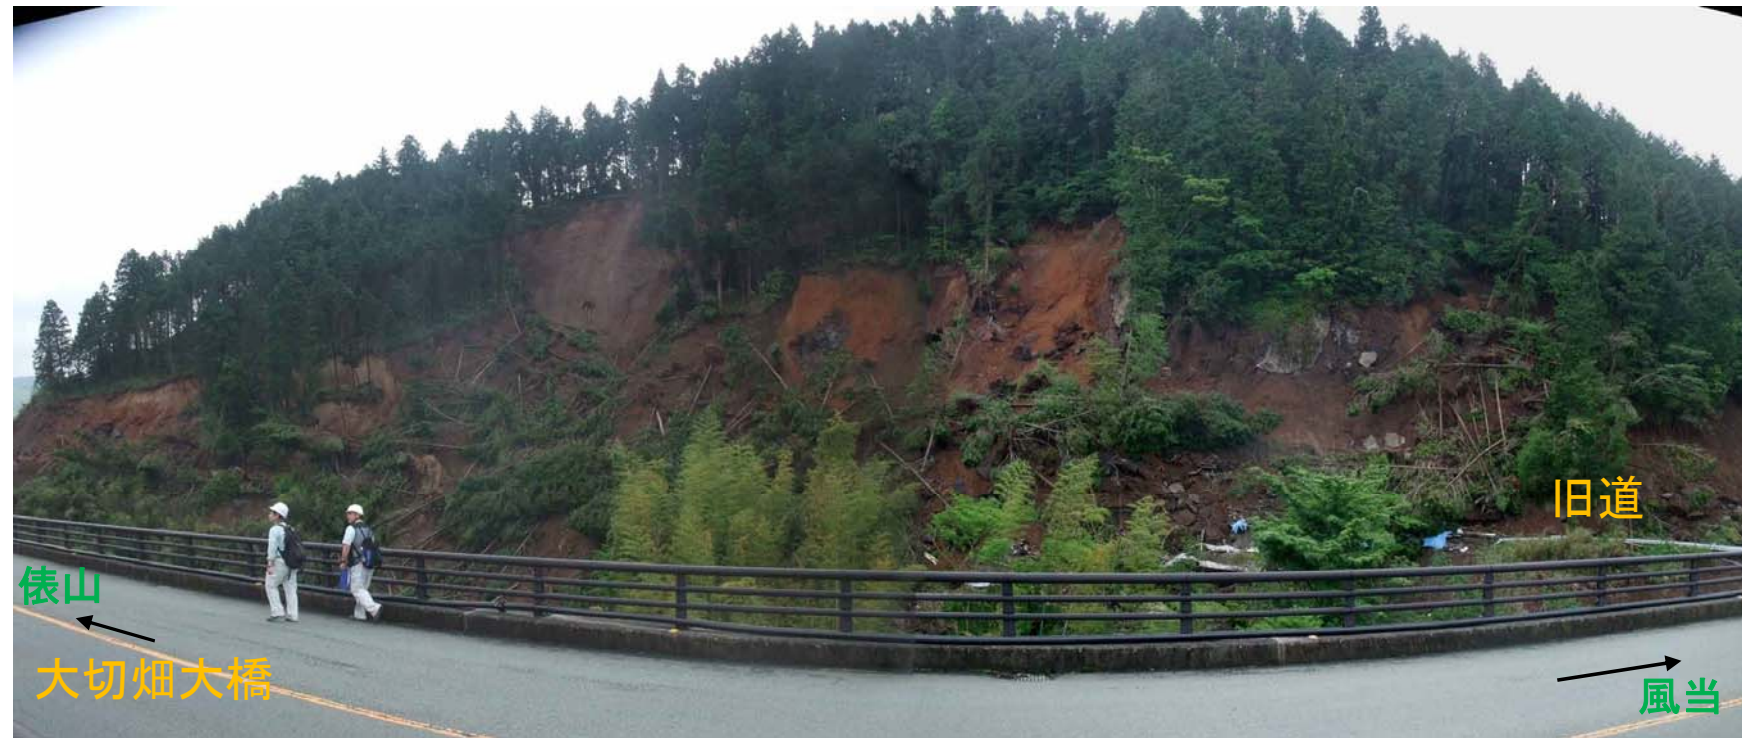
崩落土砂は旧道を覆う  
橋梁への直接の影響は  
少ない?

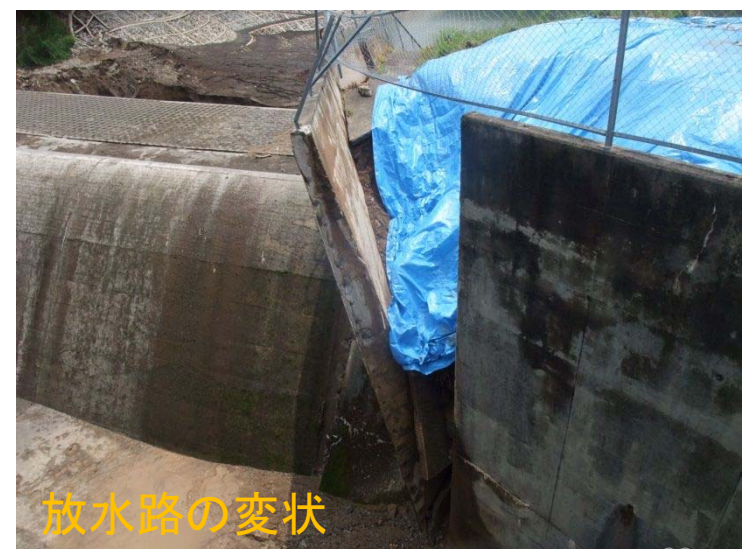
放水路の変状

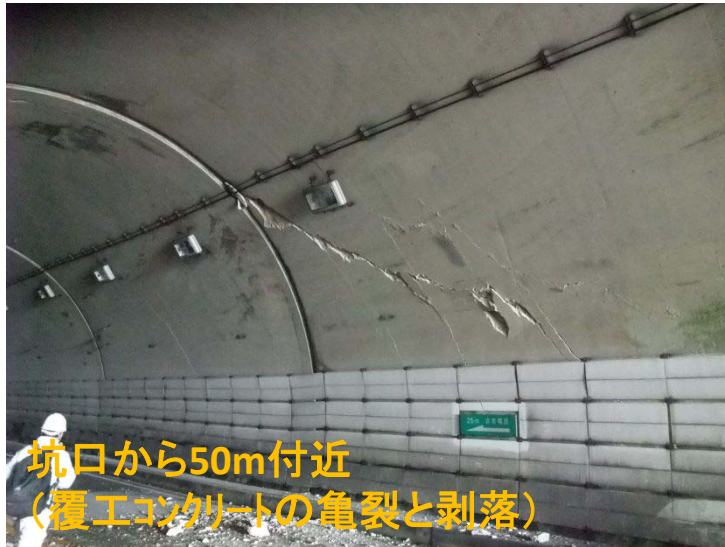
坑口から50m付近  
(覆工コンクリートの亀裂と剥落)

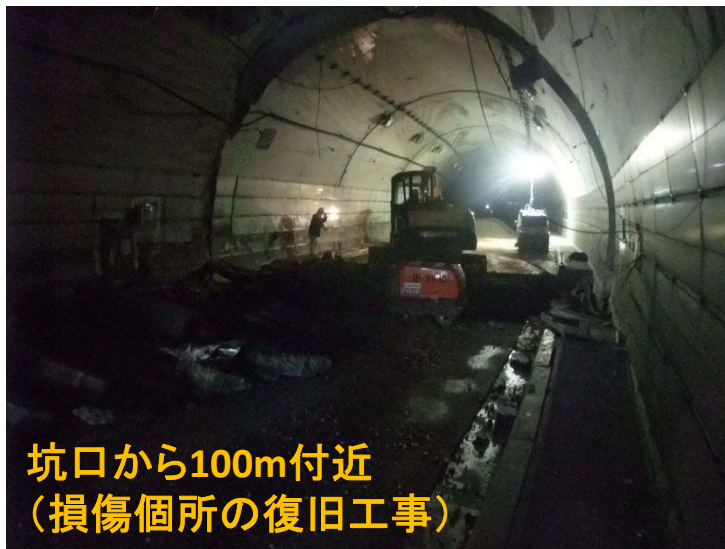
坑口から100m付近  
(損傷個所の復旧工事)

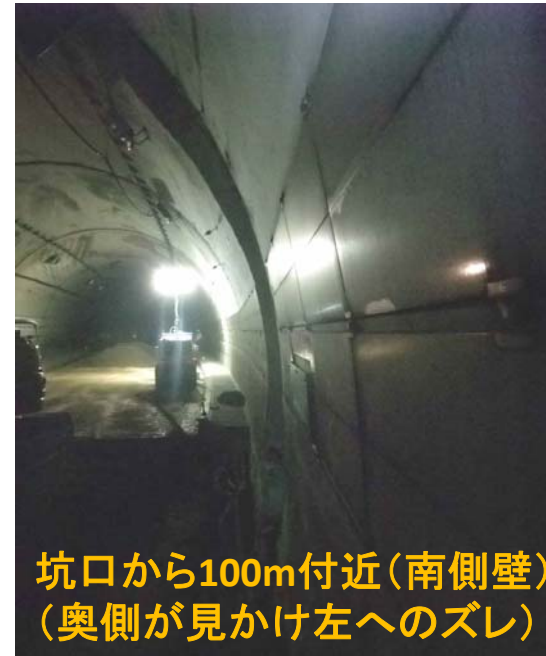
坑口から100m付近(南側壁)  
(奥側が見かけ左へのズレ)

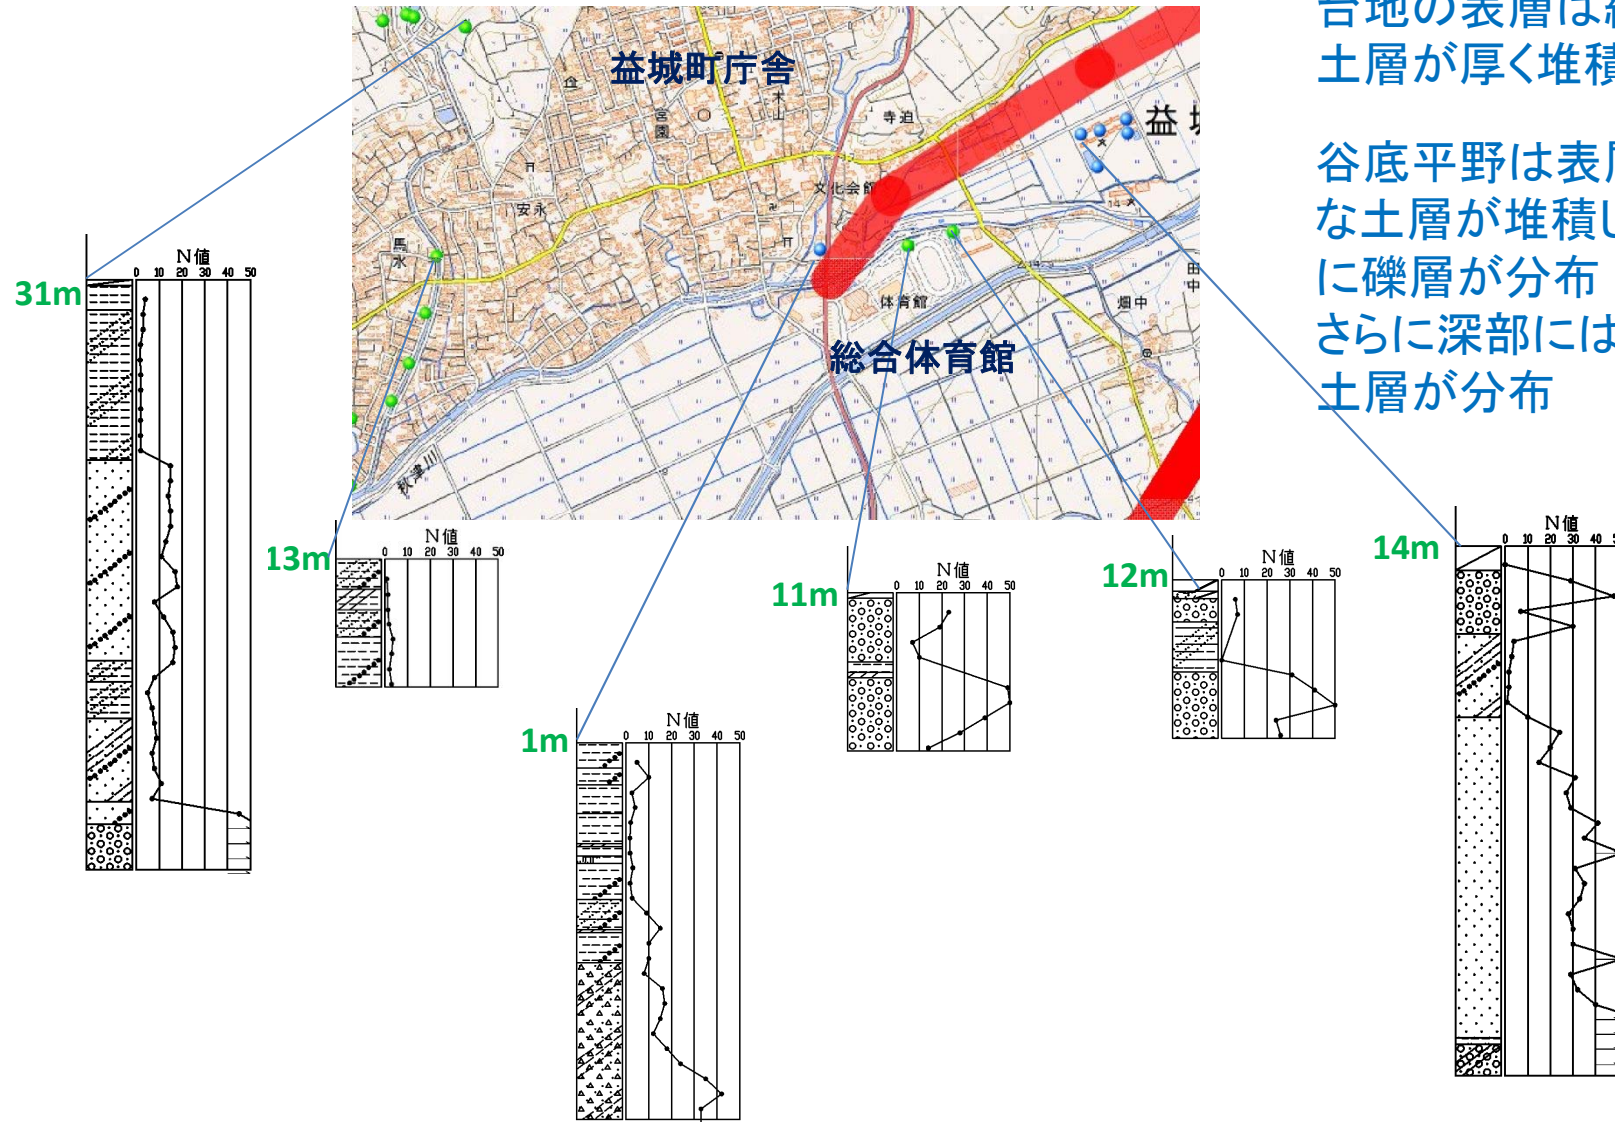
台地の表層は緩軟弱な土層が厚く堆積する

谷底平野は表層に緩軟弱な土層が堆積し、その下位に礫層が分布  
さらに深部には緩軟弱な土層が分布
