平成28年地震被害調査報告会  
愛媛県技術士会  
松山市道後町「友輪荘」2016.6.11

# 県道28号沿いの 土木構造物被害とトンネル被害

愛媛県技術士会  
木下尚樹(愛媛大学)

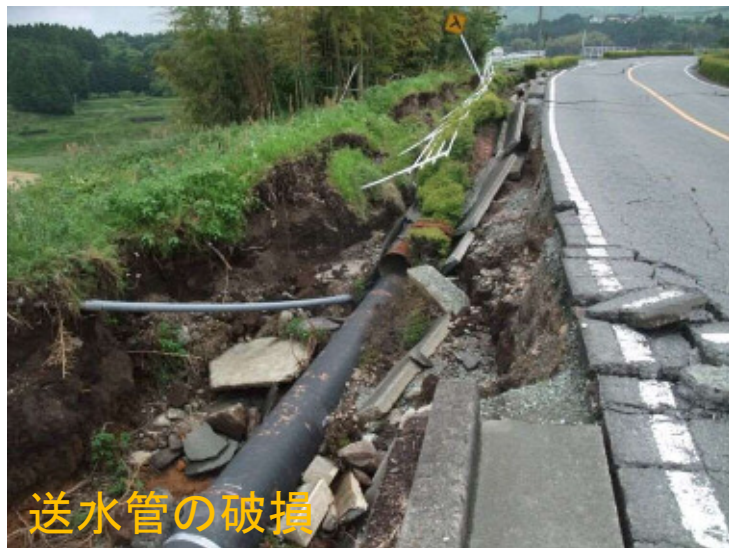
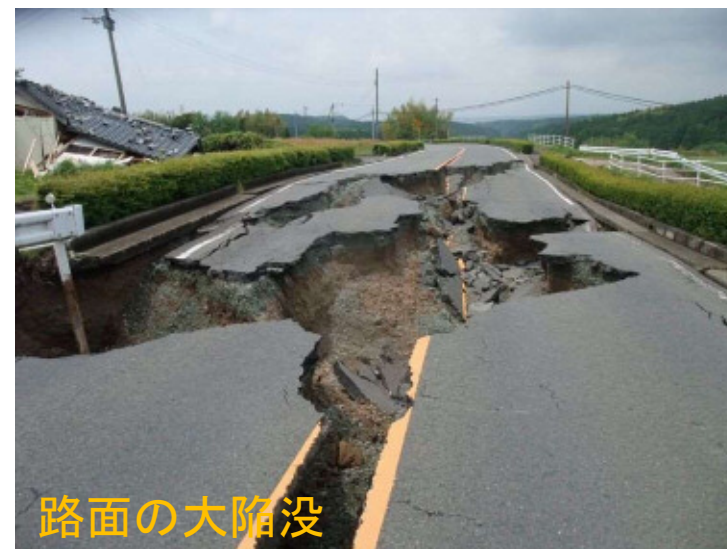
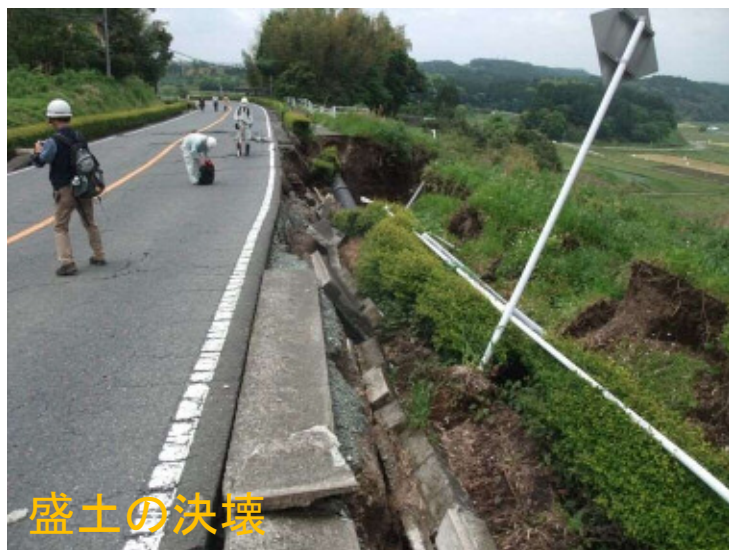
## ②道路のり面崩壊（盛土崩壊）

崩壊は緩い盛土・土砂層と  
考えれば深さ5m程度か？

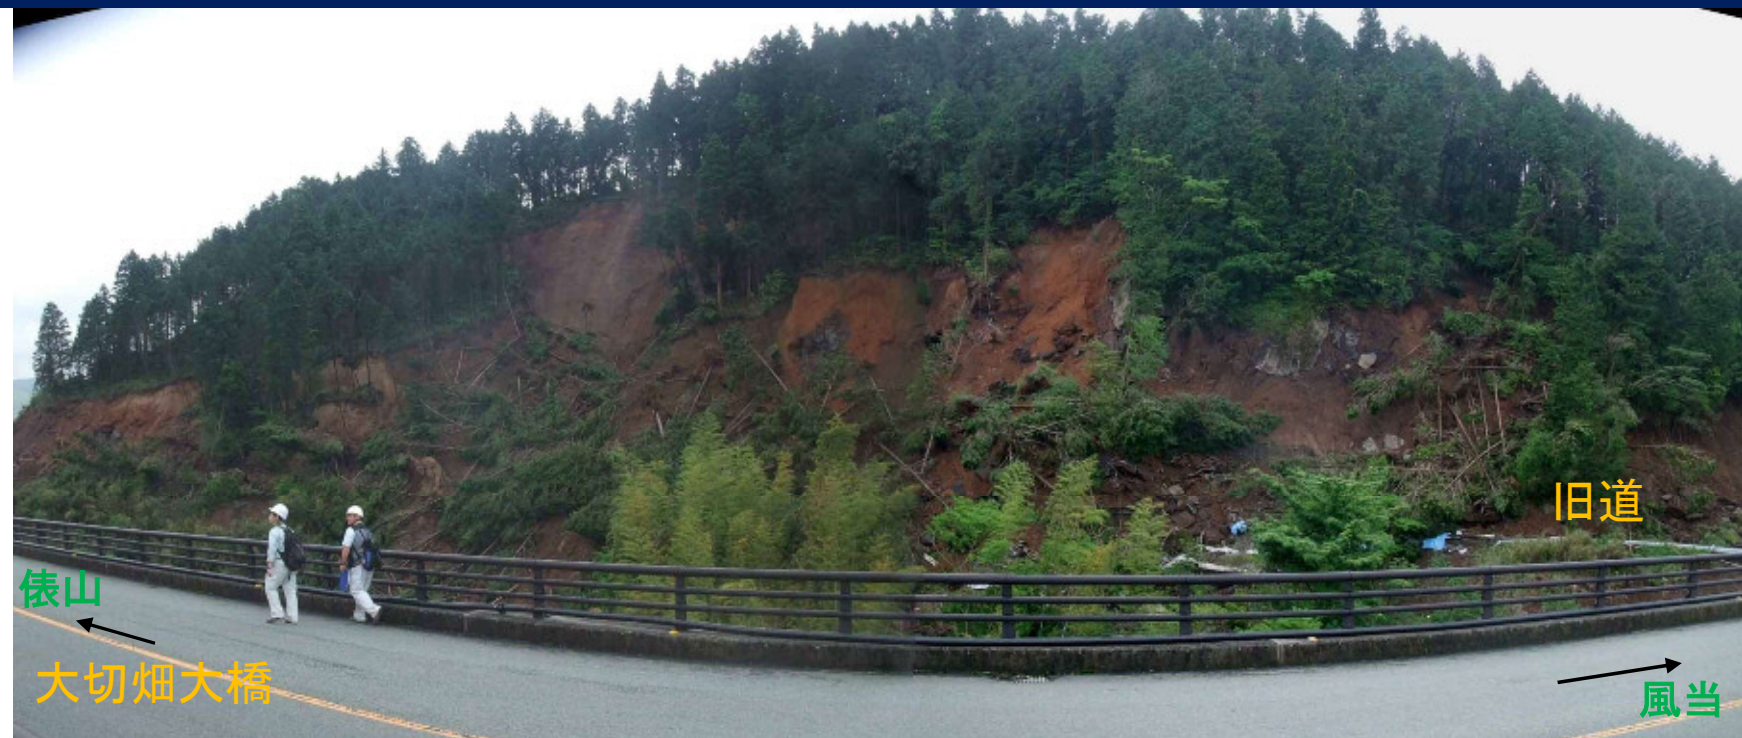
# 大切畑大橋と斜面崩壊

崩落土砂は旧道を覆う  
橋梁への直接の影響は  
少ない？

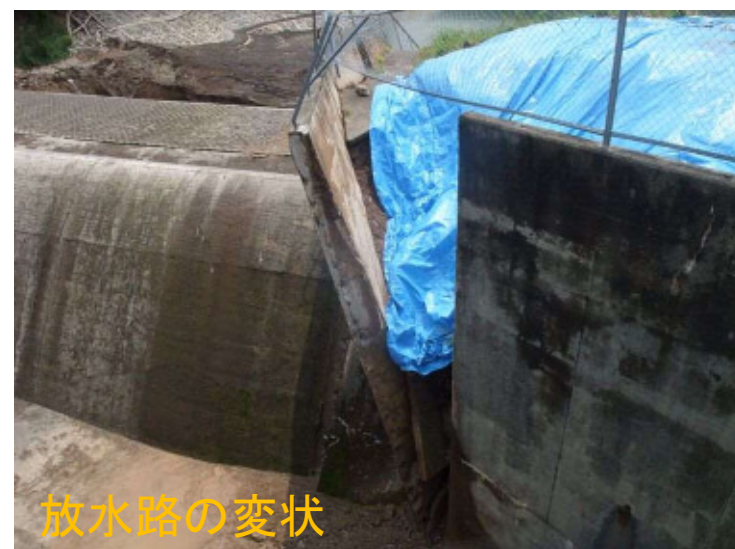
放水路の変状

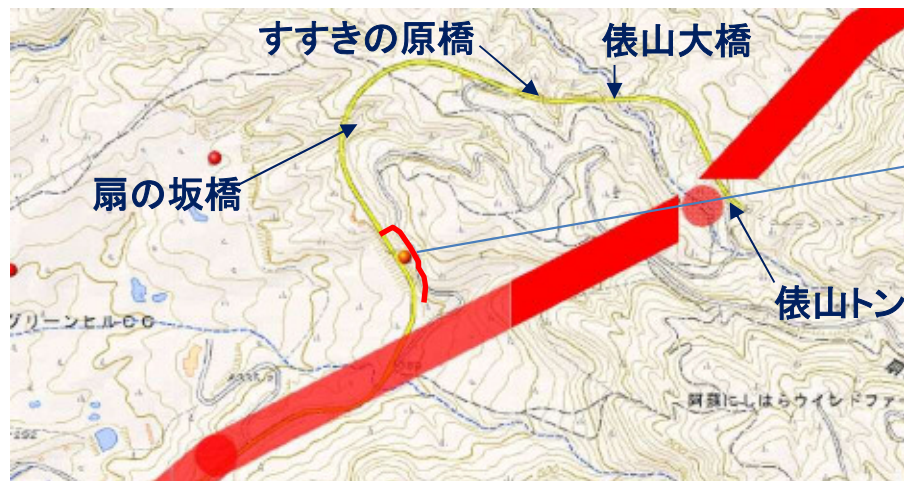
# 桑鶴大橋～扇の坂橋までの道路変状(盛土崩壊)

盛土もしくは地山の崩壊(地すべり)  
は最大15m前後の可能性が考えられる

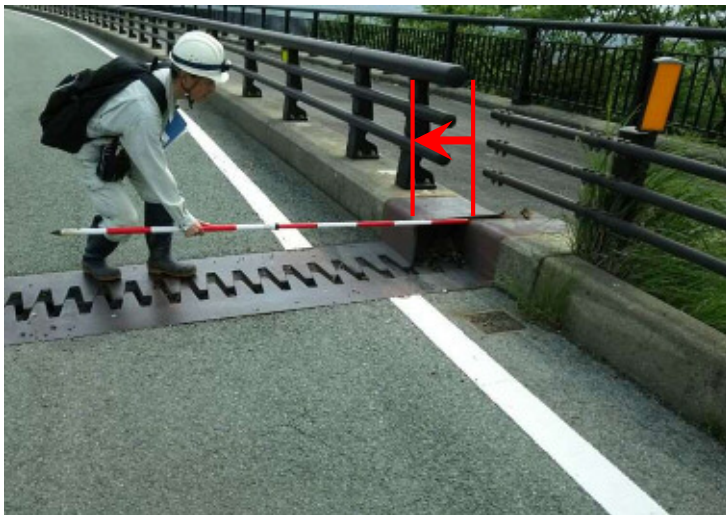
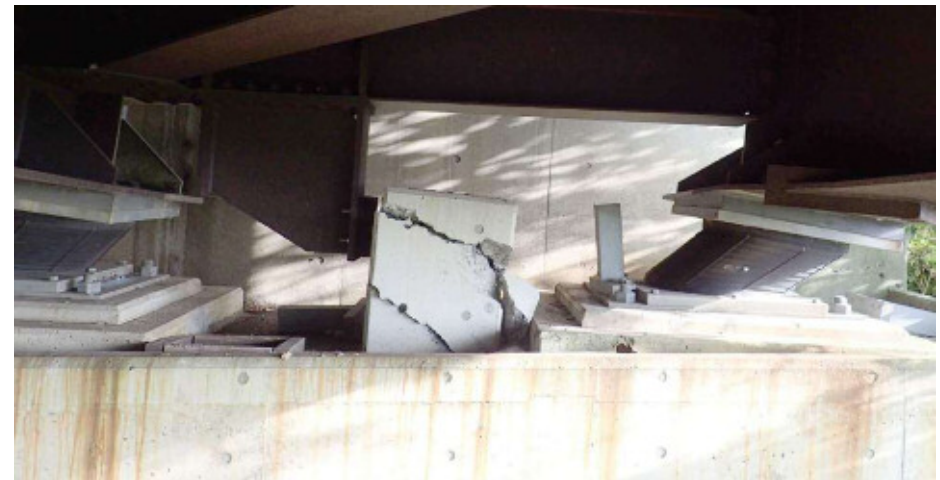
南詰: 桁は西側  
北詰: 桁は東側 に移動  
桁は時計回りに回転

出典: 土木学会  
横方向移動制限装置に衝突, 損傷  
積層ゴム支承の変形

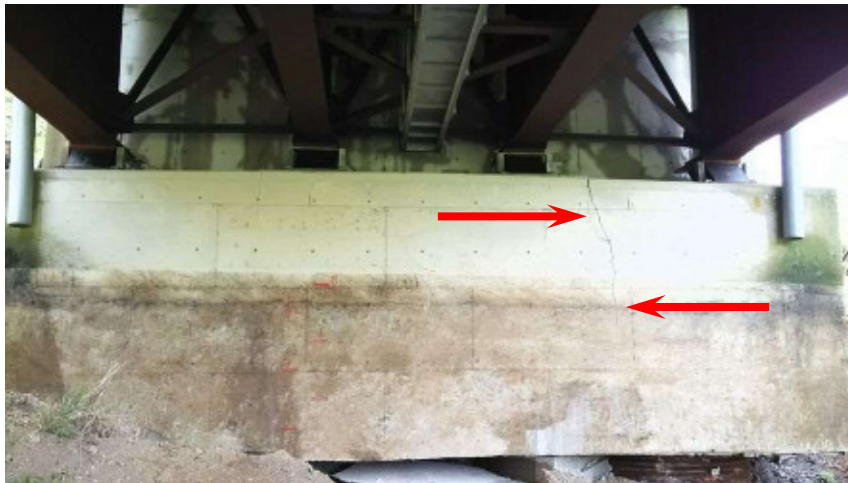
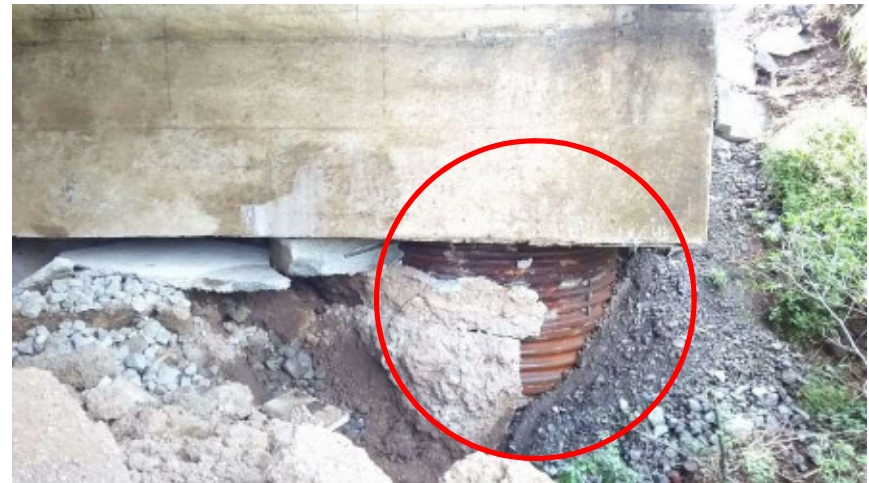
橋台周辺の盛土が崩壊 深礎杭の露出 橋台に縦ひび割れ

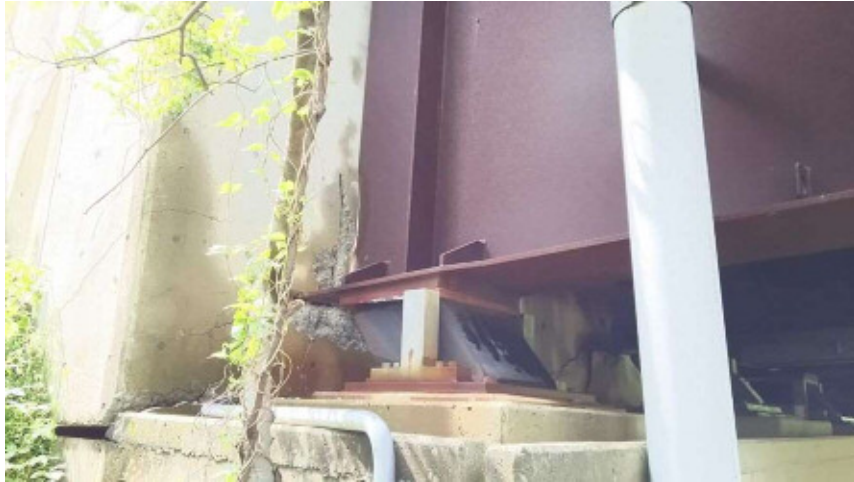
橋台の損傷 ゴム支承変形

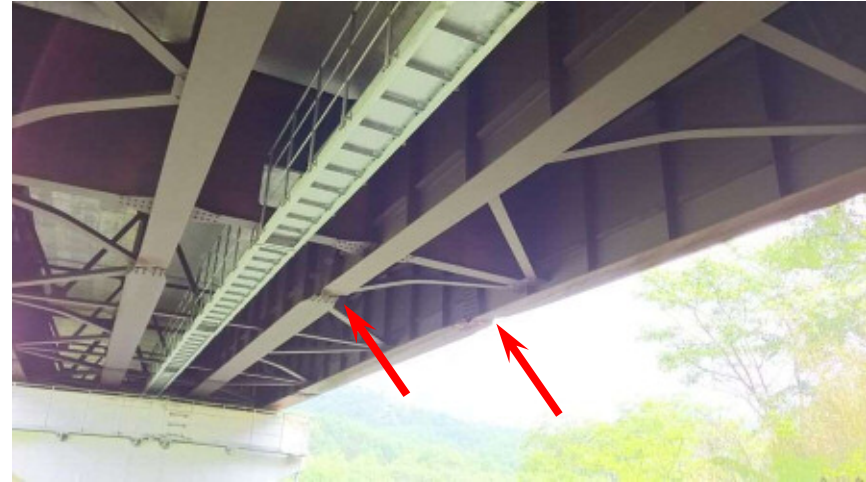
桁座屈

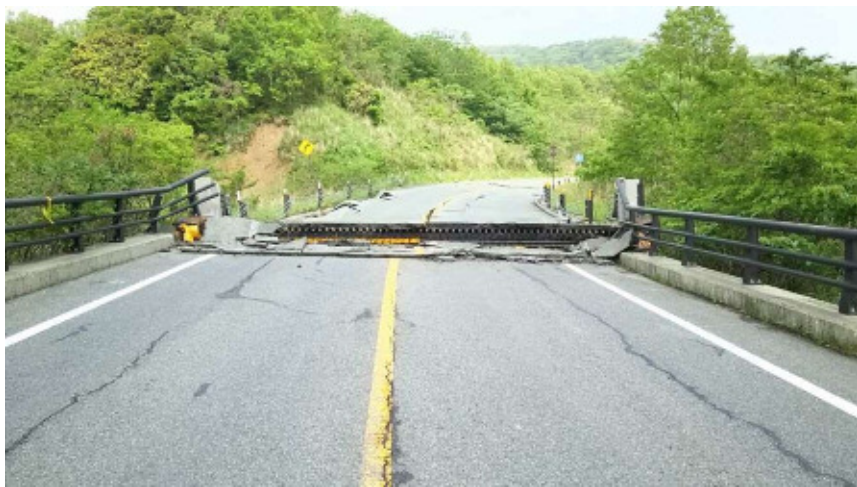
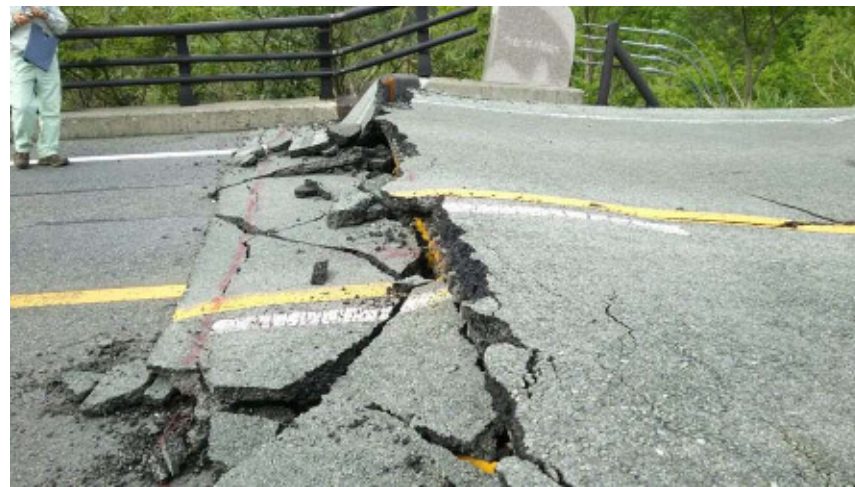
桁が橋台に衝突 橋台部が盛り上がり、段差が生じる

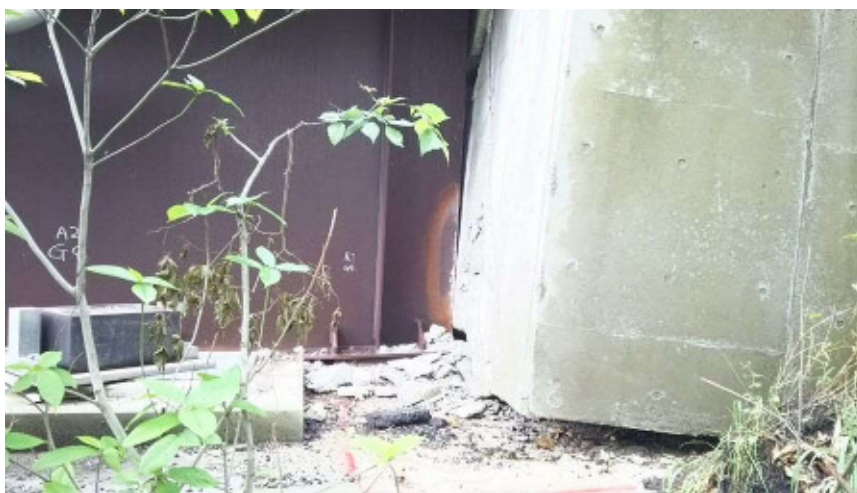
桁が橋台(胸壁)に衝突

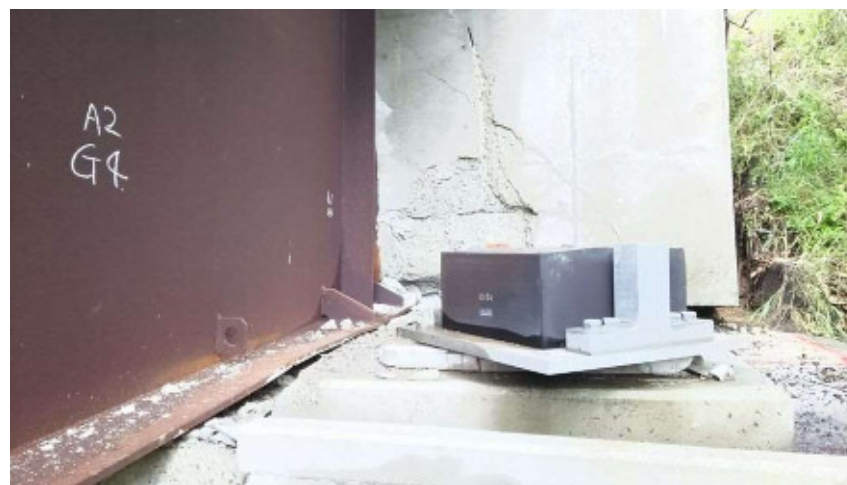
桁が支承から逸脱

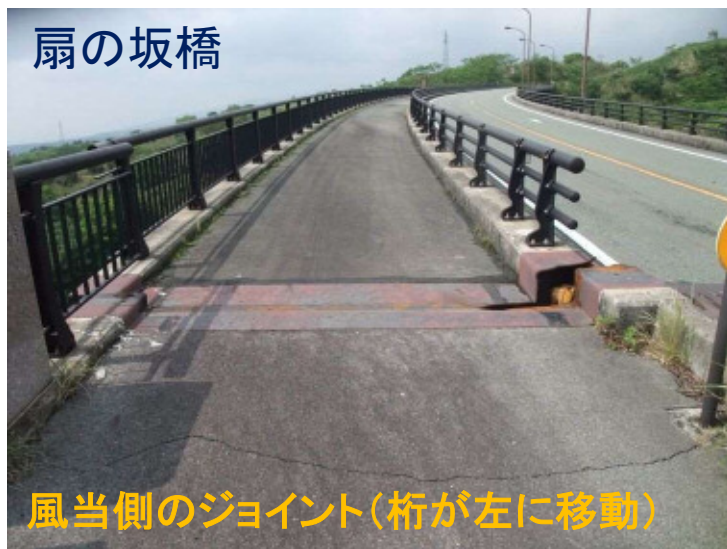
扇の坂橋

風当側のジョイント(桁が左に移動)

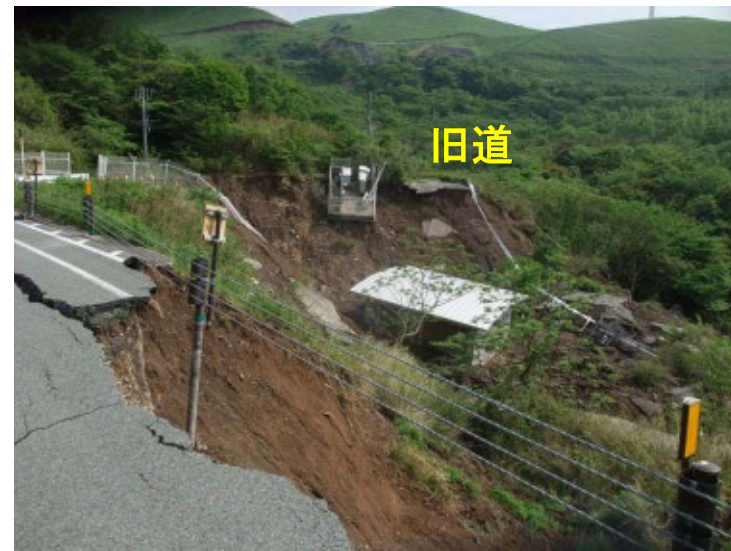
坑口直近の崩壊(旧道の流失)

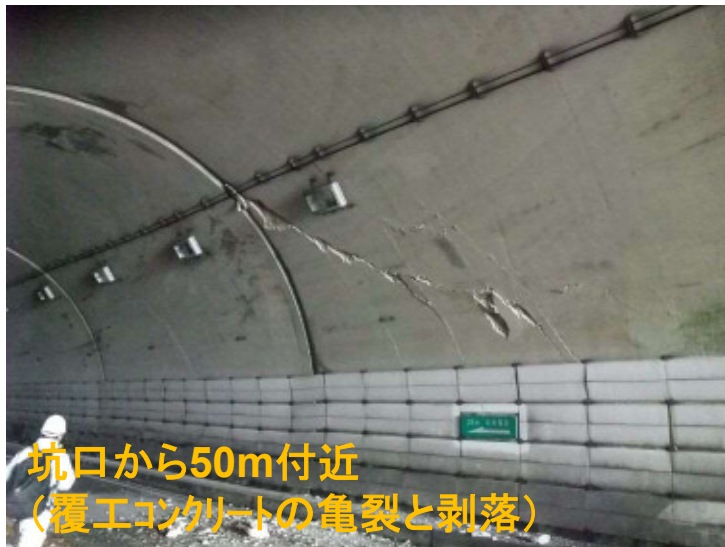
坑口から50m付近  
(覆工コンクリートの亀裂と剥落)

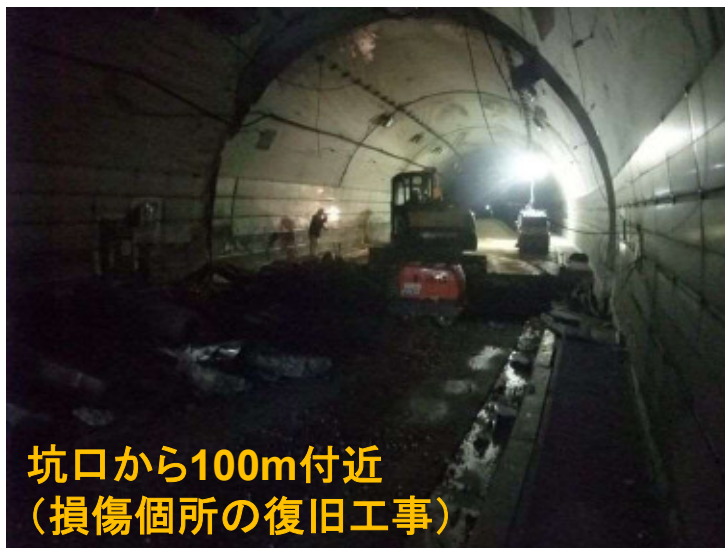
坑口から100m付近  
(損傷個所の復旧工事)

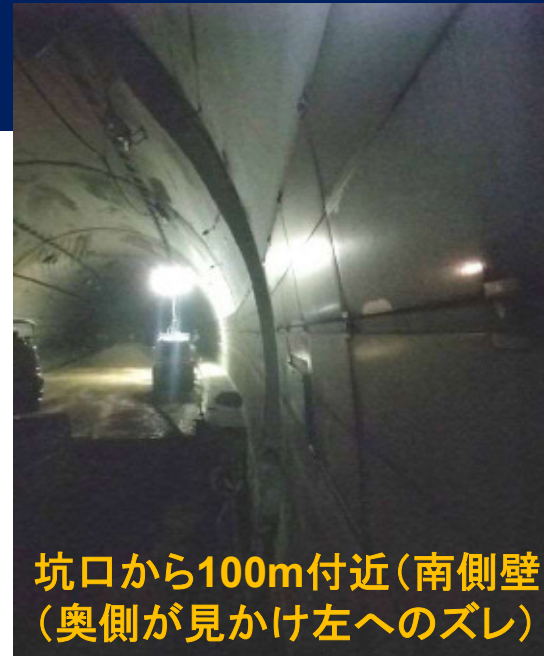
坑口から100m付近(南側壁)  
(奥側が見かけ左へのズレ)

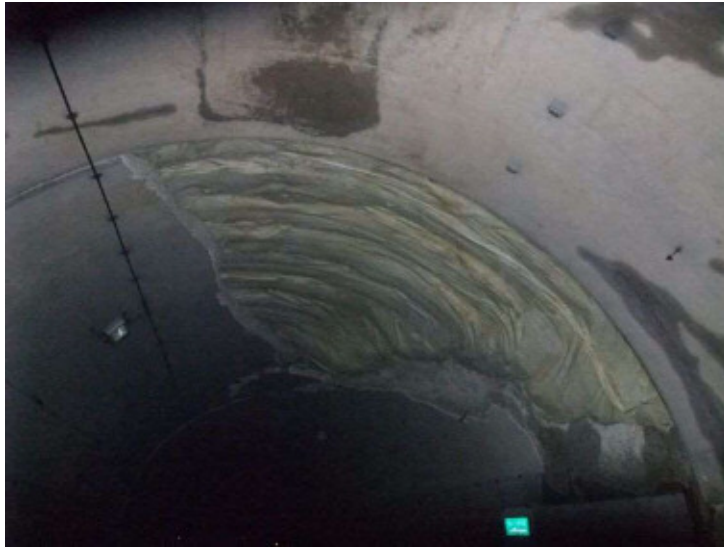
坑口から1600m付近  
覆工コンクリートの剥落(防水シートの露出)

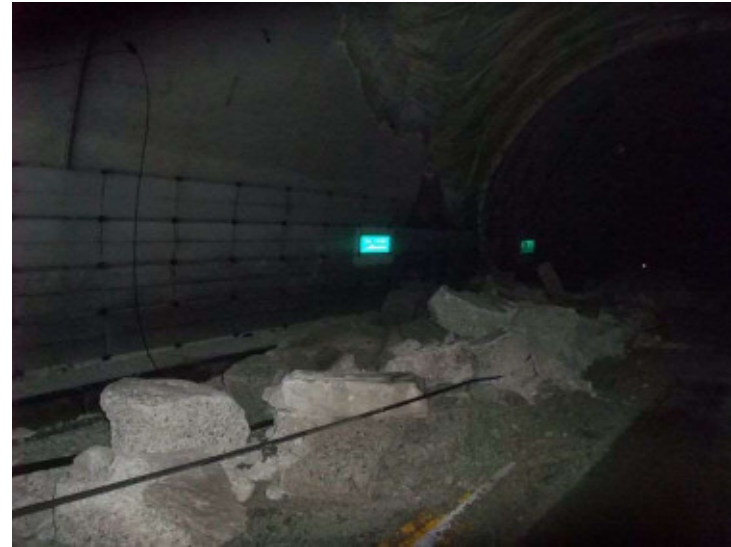
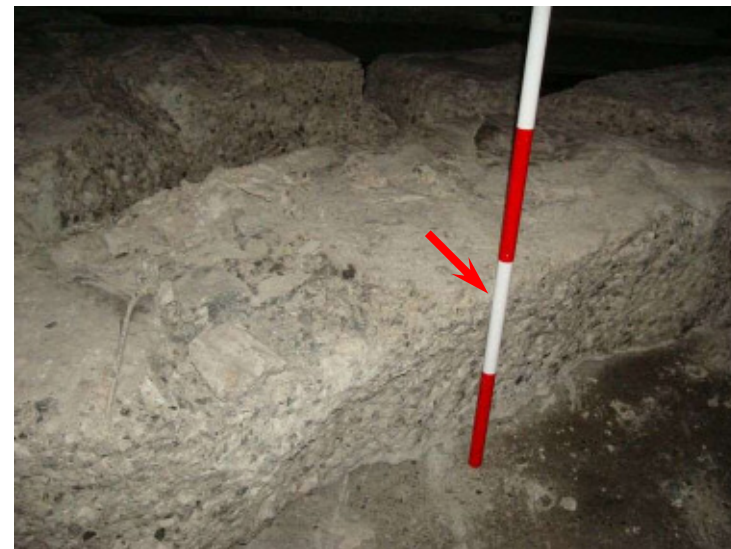
坑口から1600m付近  
覆工コンクリートの落下状況
