# 平成28年熊本地震被害調査報告会

## 熊本地震被害の概要

平成28年6月11日

愛媛県技術士会 増田 信  
(応用理学, 建設)

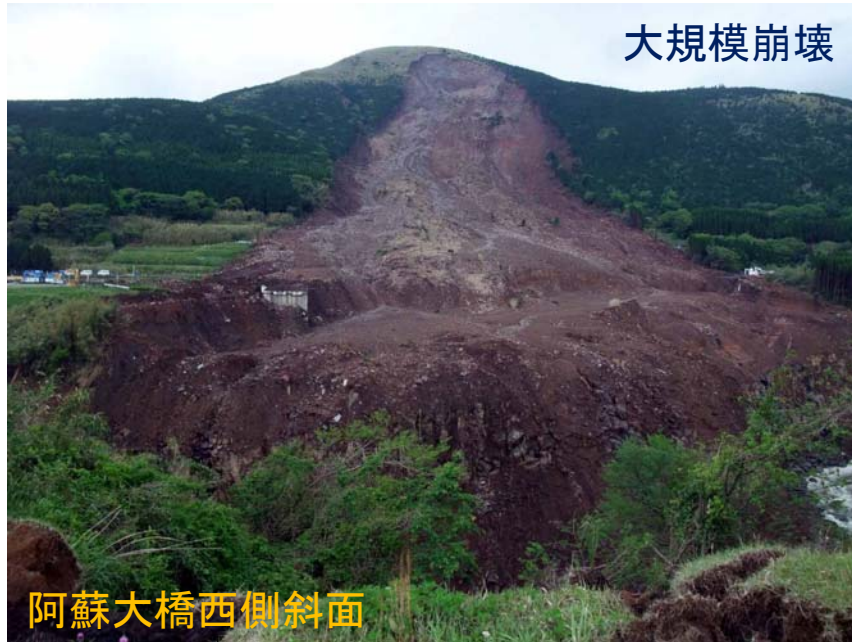
阿蘇大橋西側斜面

大規模崩壊

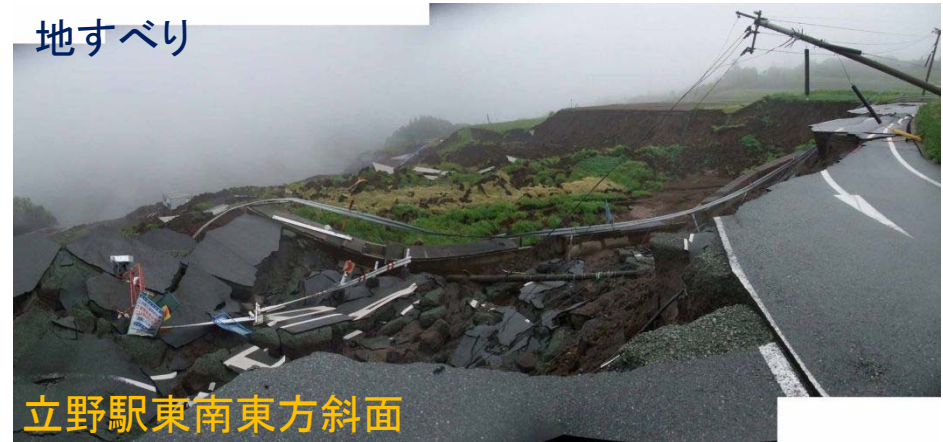
立野駅東南東方斜面

地すべり

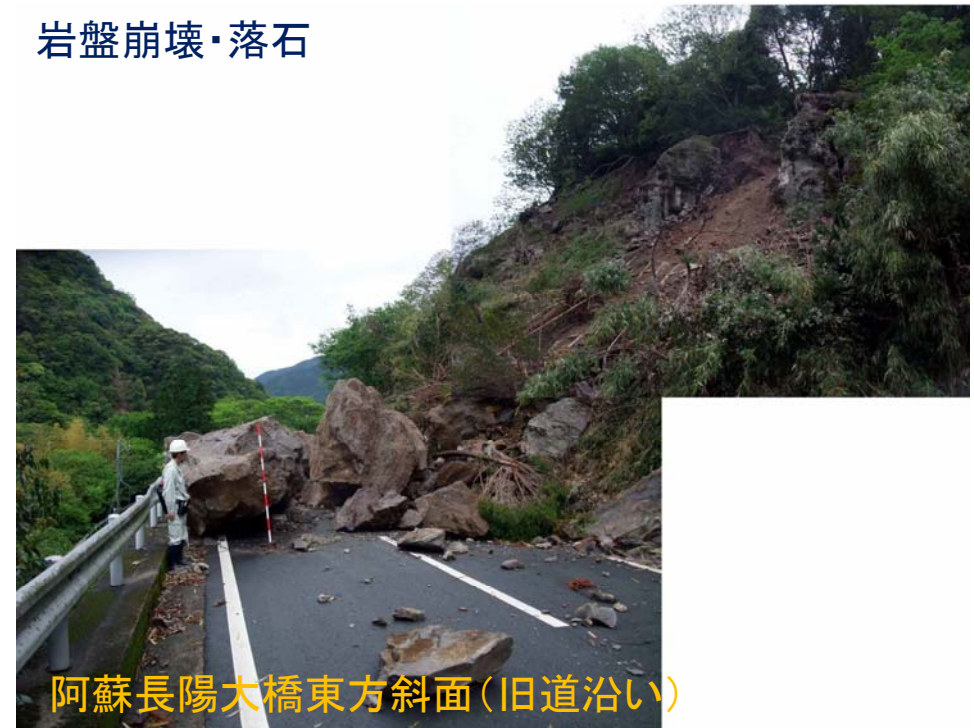
阿蘇長陽大橋東方斜面(旧道沿い)

岩盤崩壊・落石

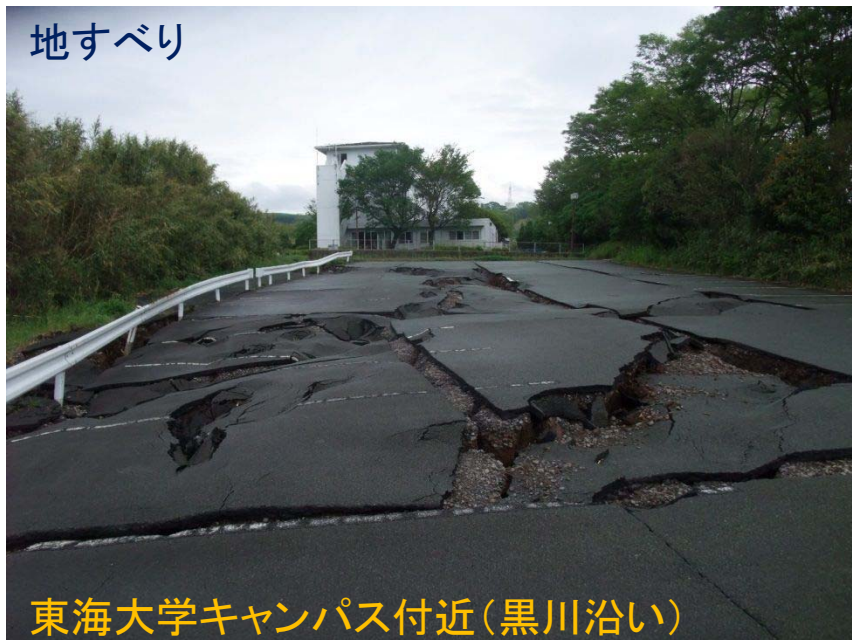
東海大学キャンパス付近(黒川沿い)

地すべり

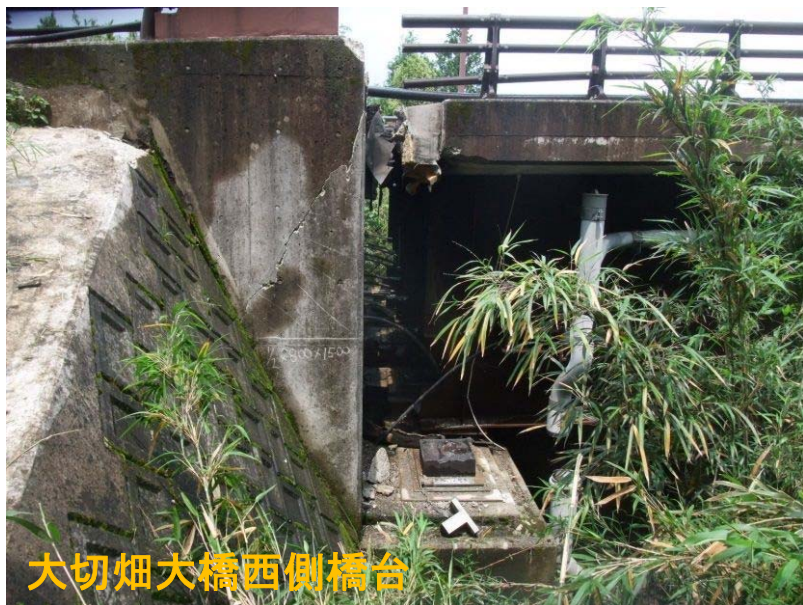
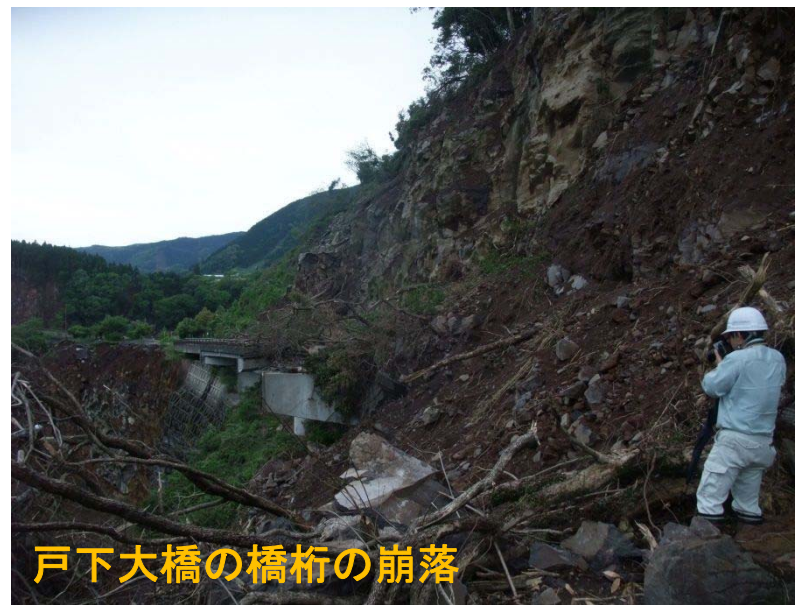
## 1. 橋梁の被災

- ・被災は落橋(阿蘇大橋, 戸下大橋)や支承の破壊, 橋桁の移動, ジョイント部の段差等
- ・橋台背面の盛土の崩壊や沈下
- ・被災の要因は, 地震による強震動以外に活断層直近では地盤の変位も影響
- ・また, 橋梁周囲の斜面崩壊により基礎の崩落や沈下, 崩落土砂の橋梁への衝突(橋桁, 橋脚)等

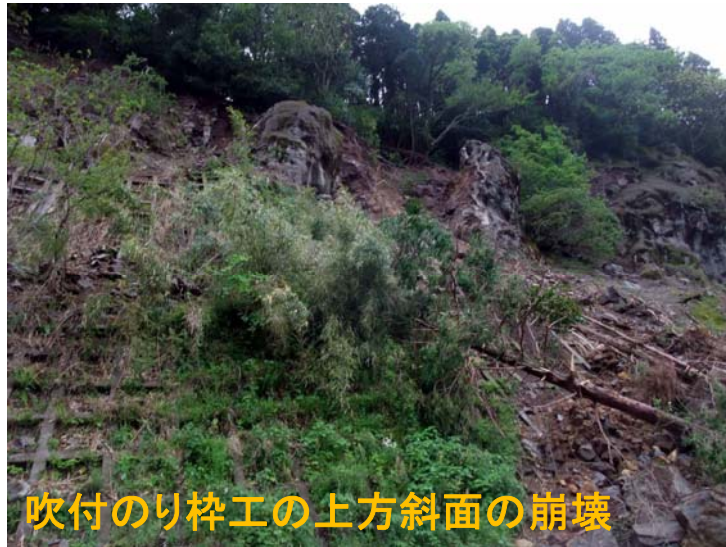
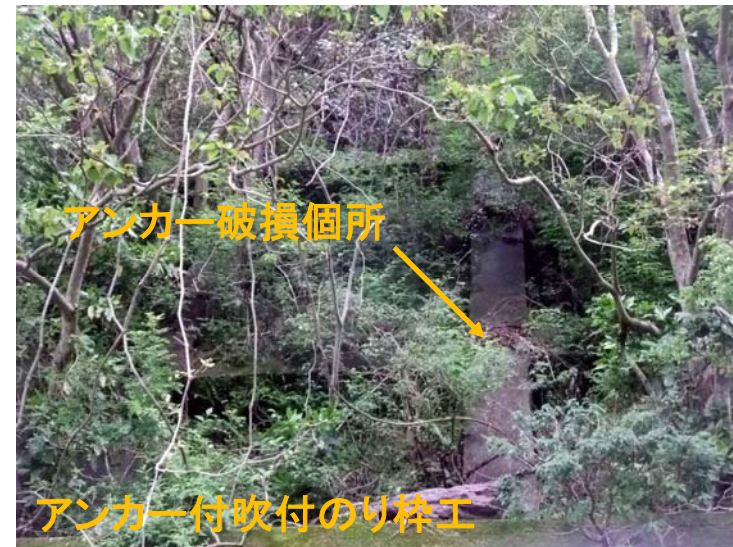
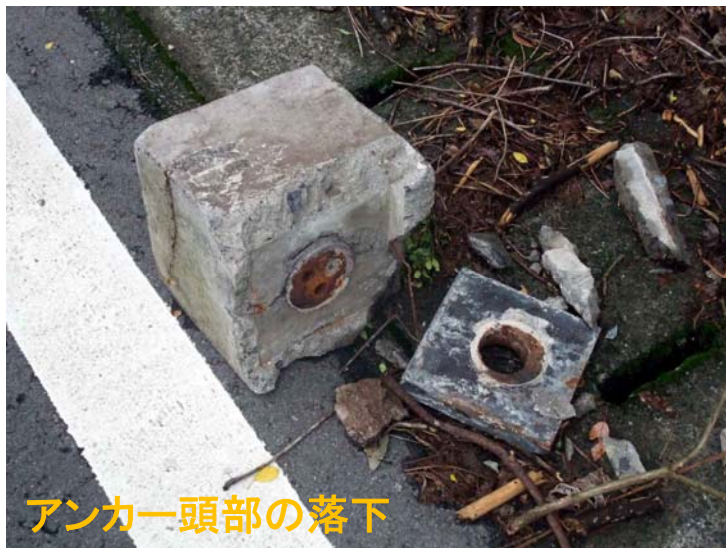
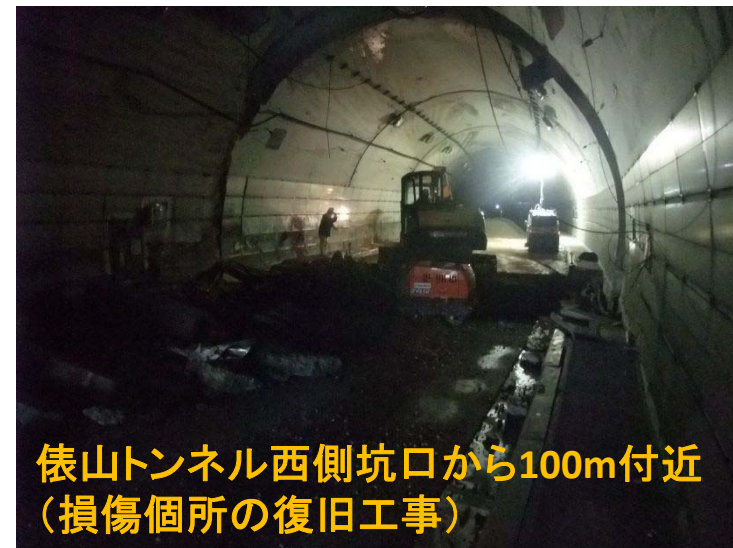
### 3.道路(阿蘇長陽大橋への旧道)の切土のり面と俵山トンネルの被災

- ・俵山トンネルでは, 施工目地のズレや覆工コンクリートの亀裂や剥落
- ・活断層近傍であり, 断層変位の影響と地盤の強振動が要因
- ・地表亀裂に沿う施設には甚大な被害が発生
- ・河川沿いの平地では地盤の液状化や側方流動による擁壁(護岸を含む)の破壊による宅地の流動と建築物の破壊
- ・台地や平地には表層に緩い火山灰質土や強風化した火砕流堆積物が存在し, 活断層の近傍の河川沿いで被害が拡大
