# 斜面崩壊と地すべり

第一班 田窪 裕一 (建設部門)

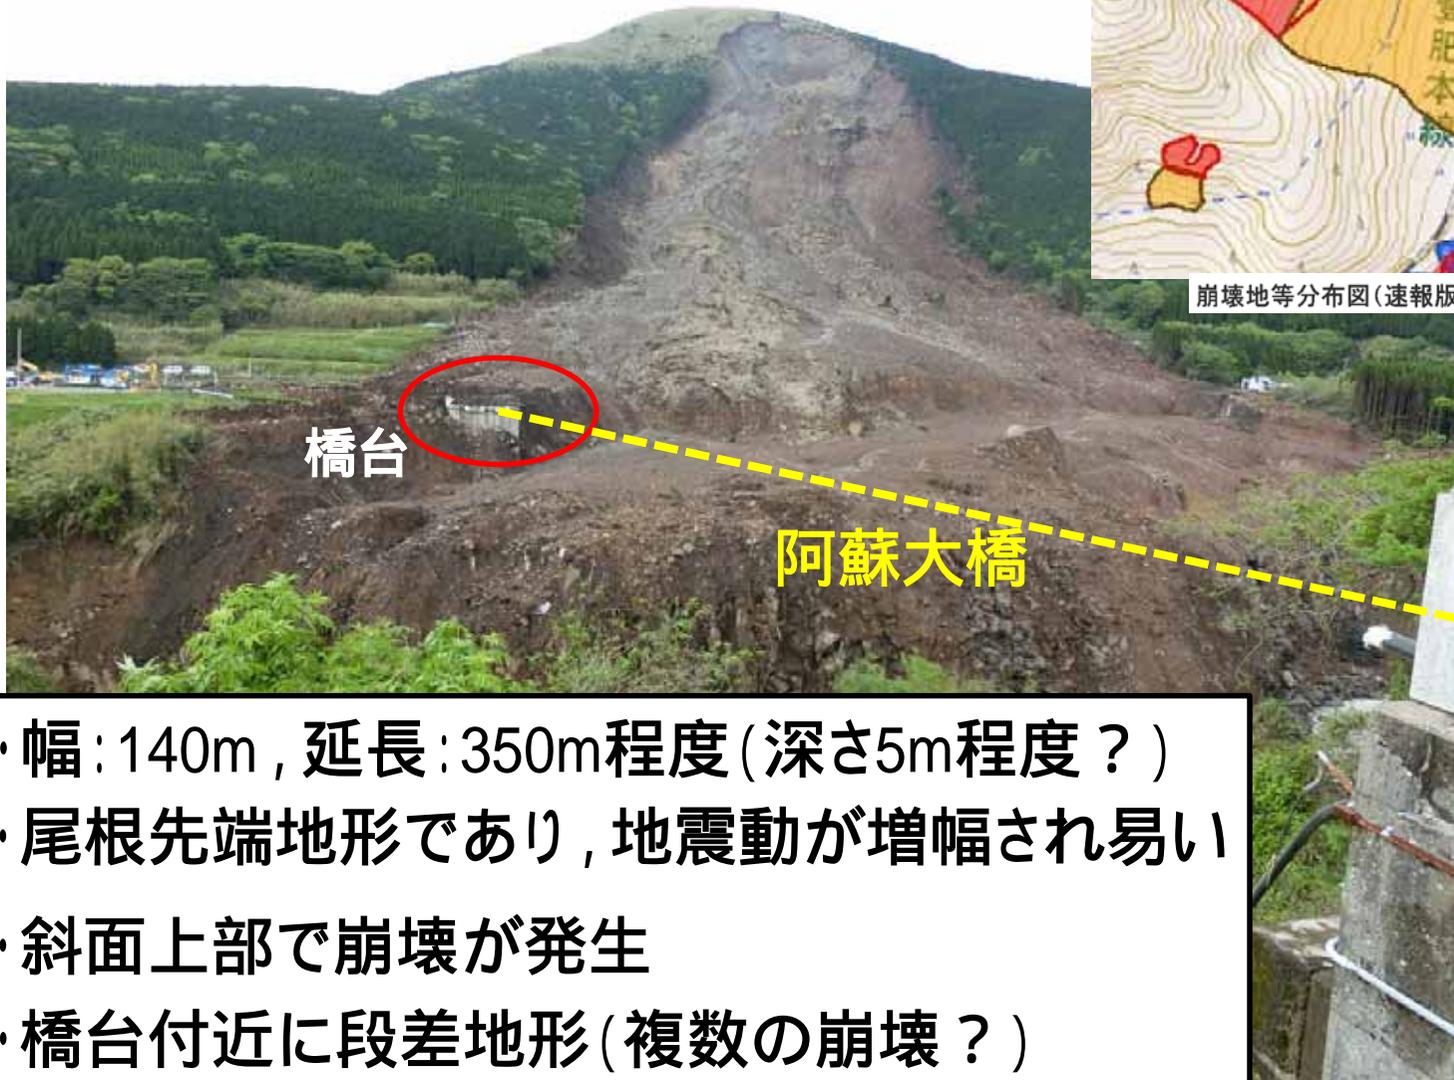
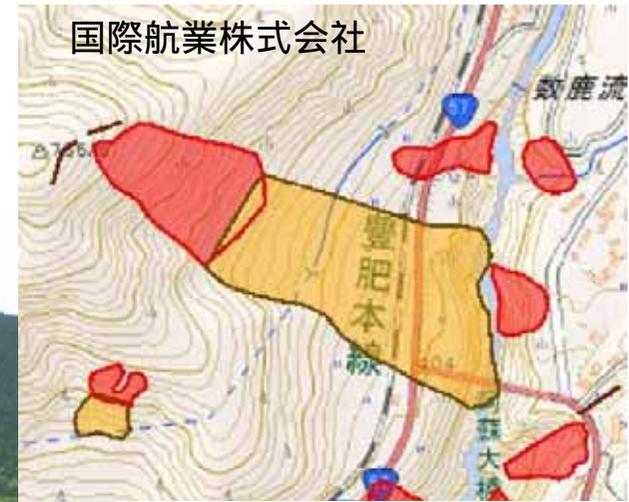
# 阿蘇大橋西側の斜面崩壊

- ・幅:140m, 延長:350m程度(深さ5m程度?)
- ・尾根先端地形であり,地震動が増幅され易い
- ・斜面上部で崩壊が発生
- ・橋台付近に段差地形(複数の崩壊?)

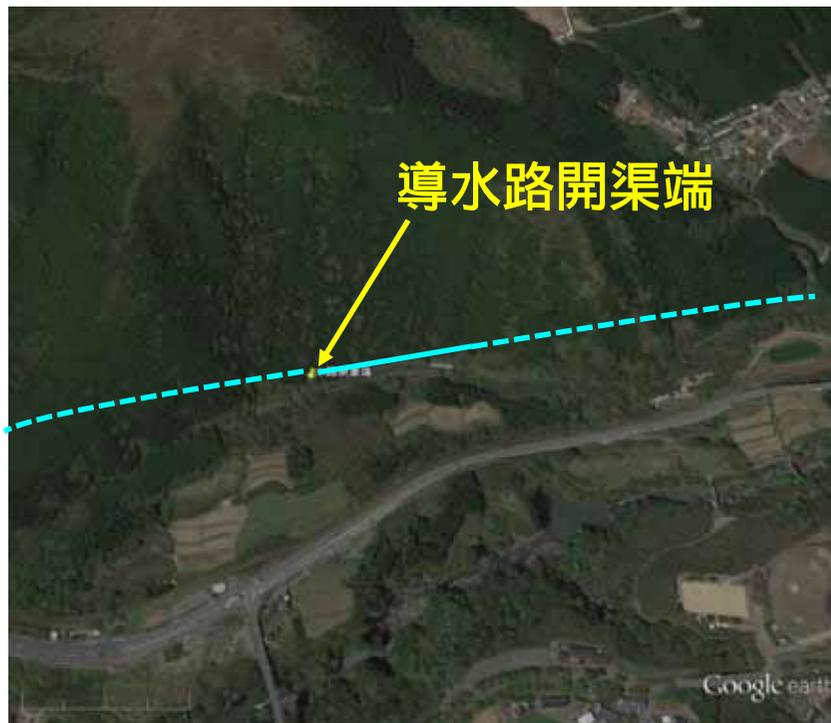
崩壊前(2016.4.15撮影)

導水路が破壊され、  
多量の水が崩壊斜面内に流入し、  
崩壊を助長した可能性

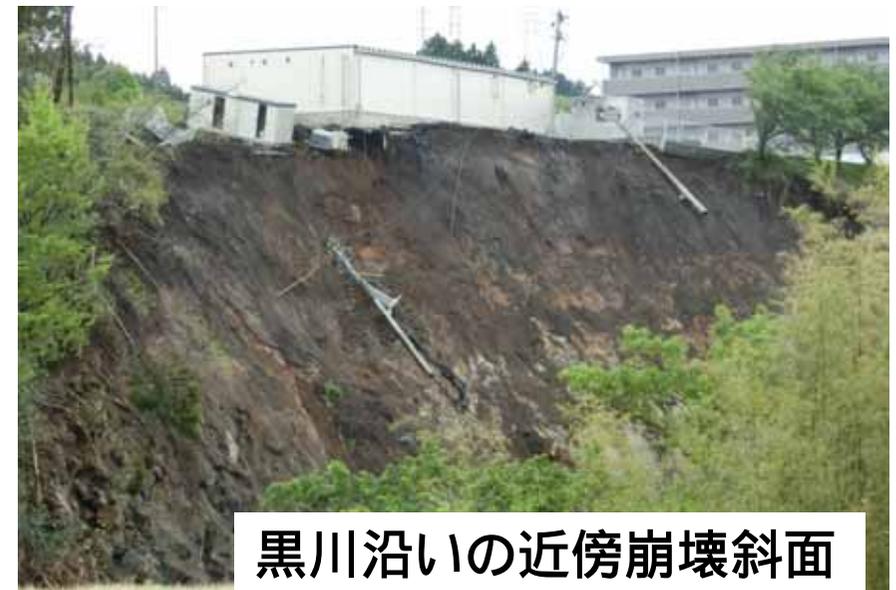
- ・基礎地盤の崩壊(アーチの基礎)
- ・崩落土砂の桁への作用

硬い溶岩の上はルーズな火山灰質土

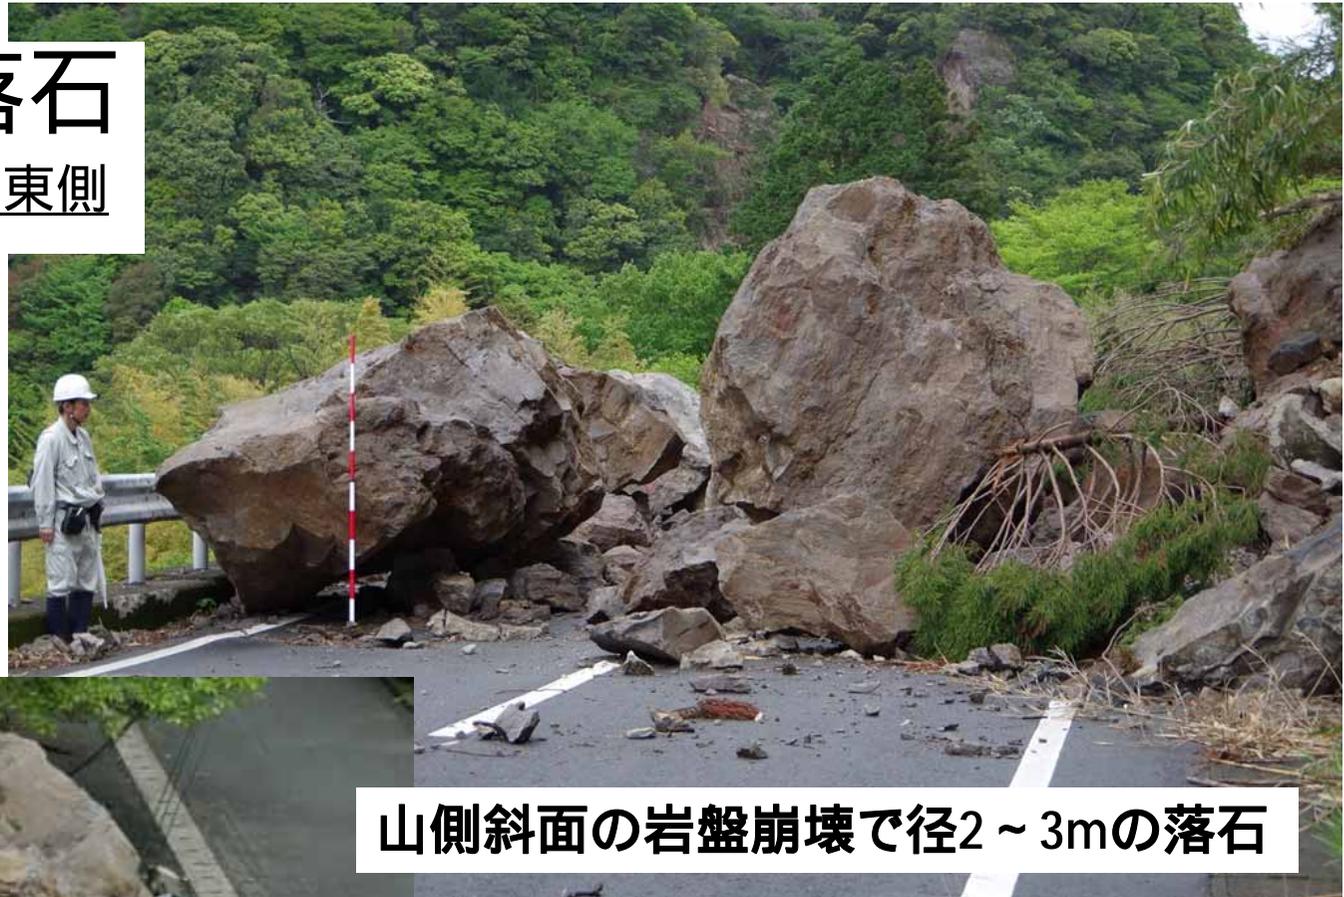
村道：阿蘇長陽大橋東側

山側斜面の岩盤崩壊で径2～3mの落石

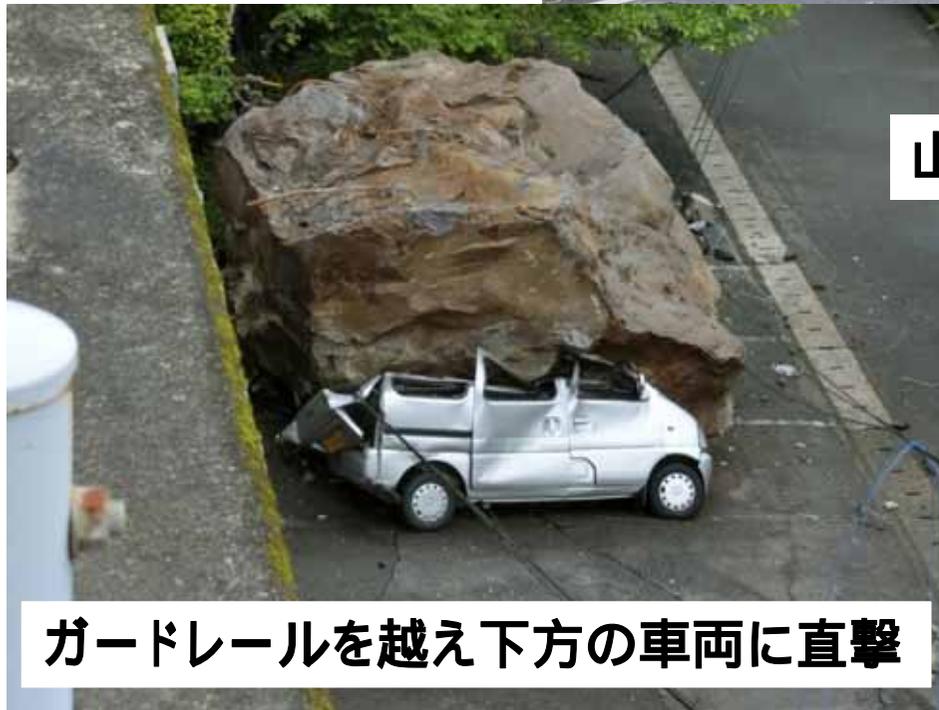
ガードレールを越え下方の車両に直撃

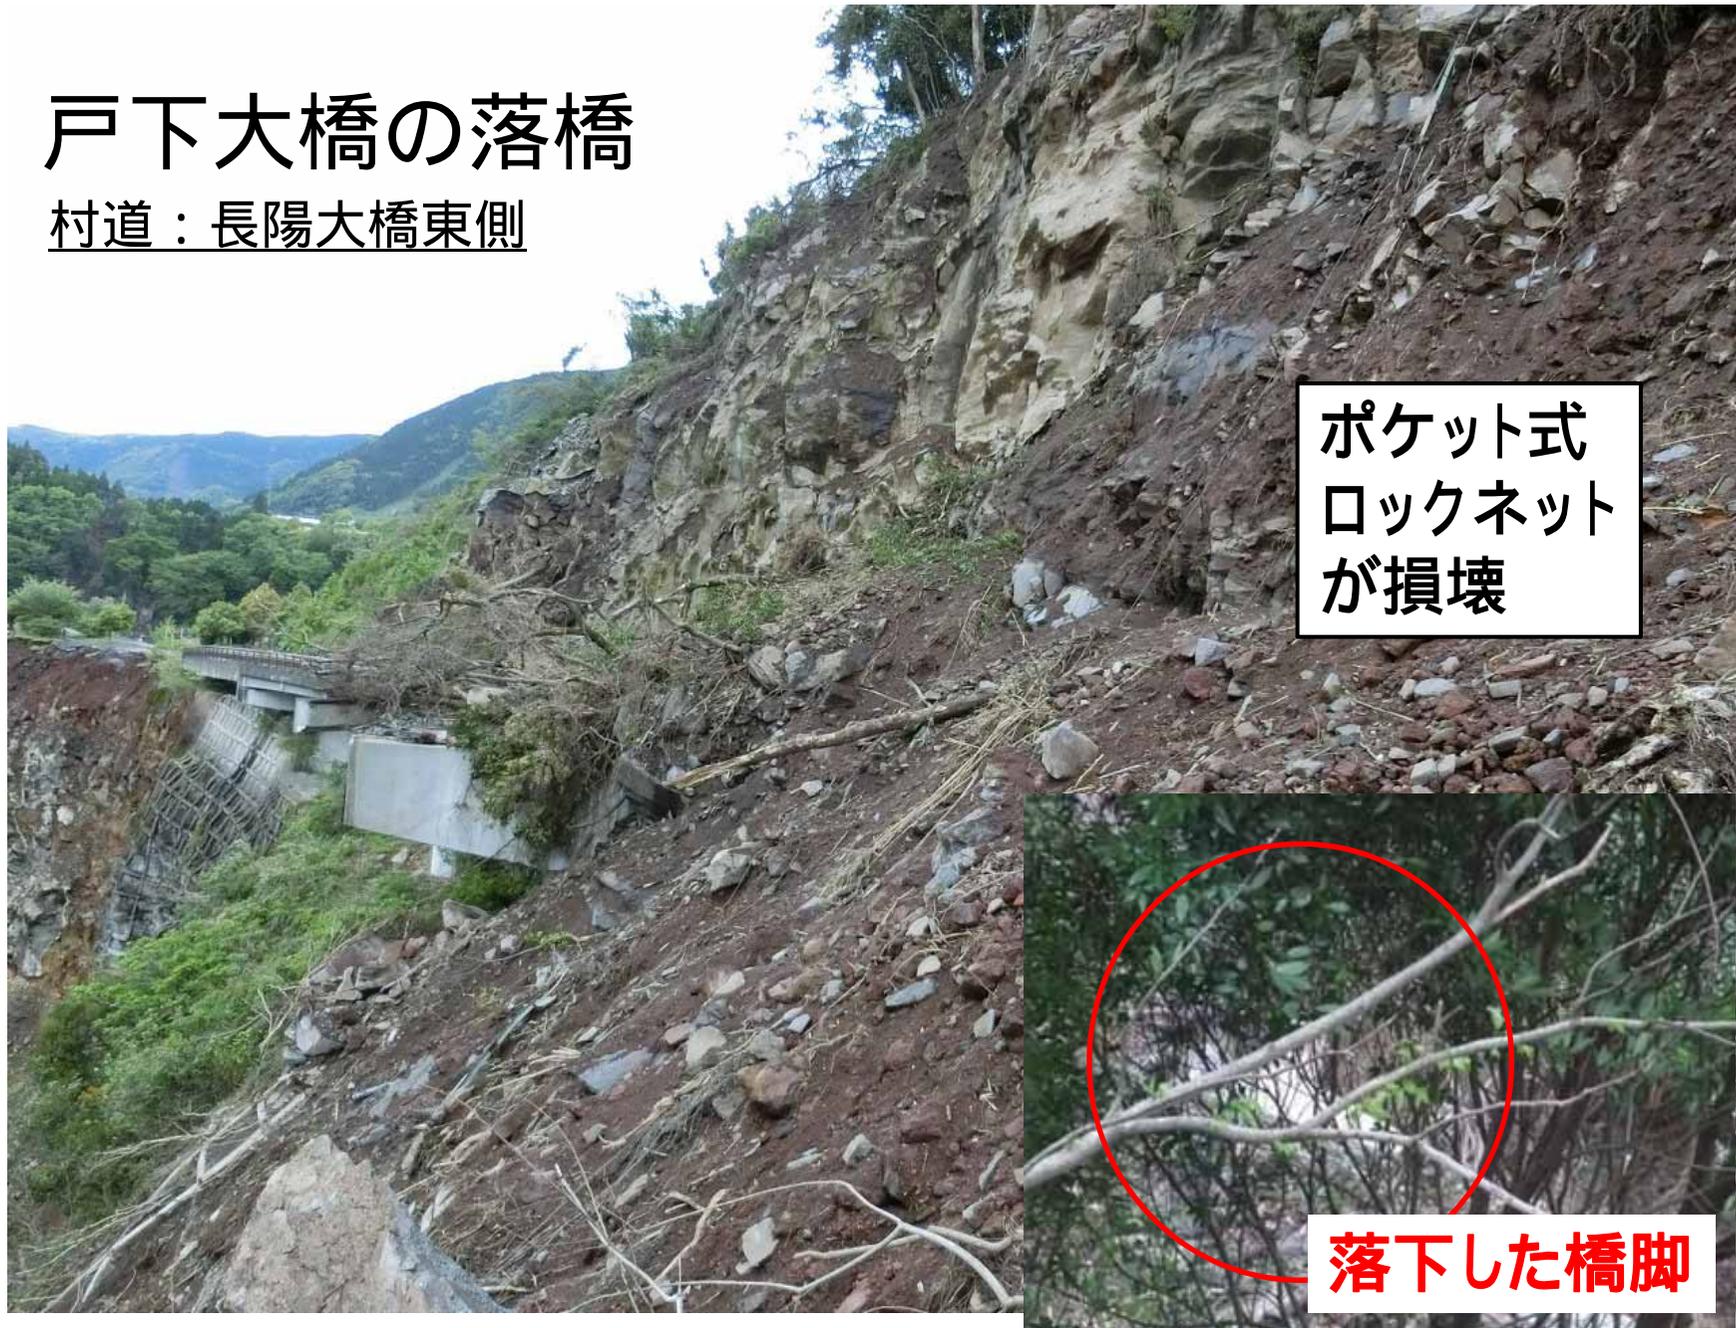
# 戸下大橋の落橋

ポケット式  
ロックネット  
が損壊

落下した橋脚

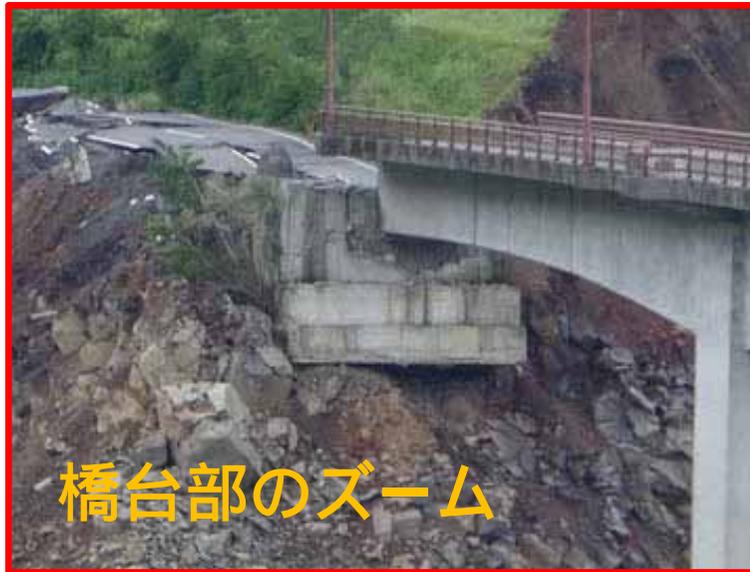
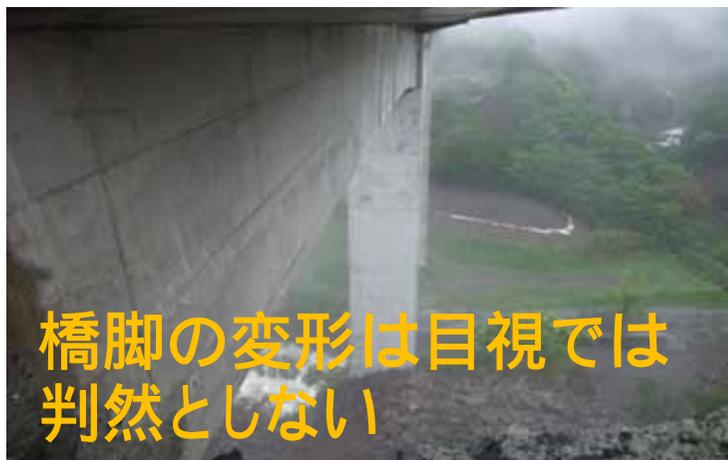
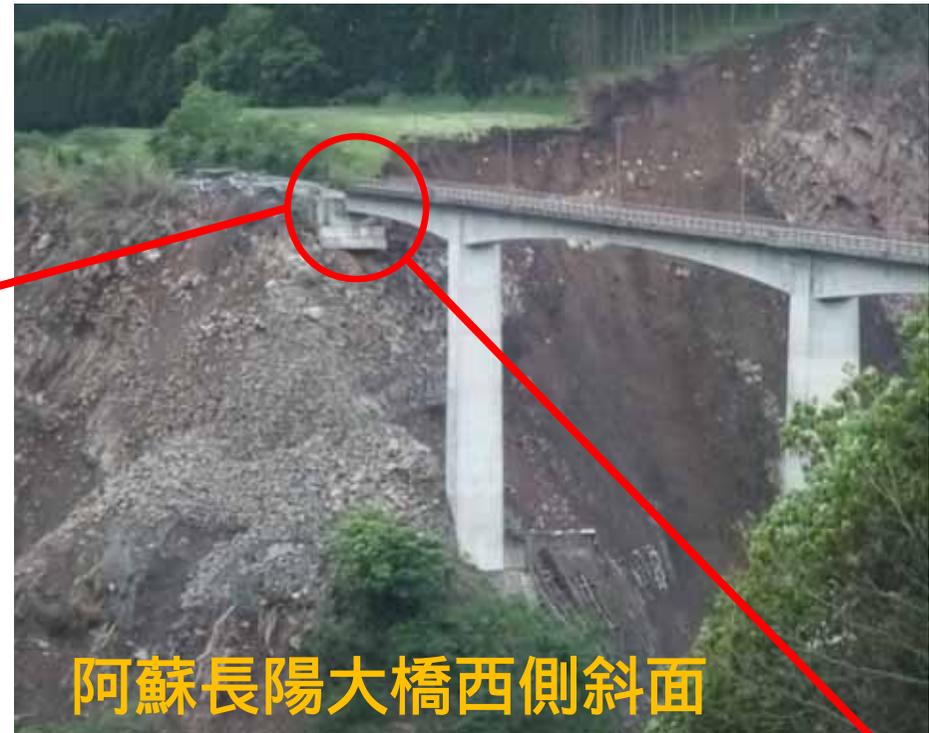
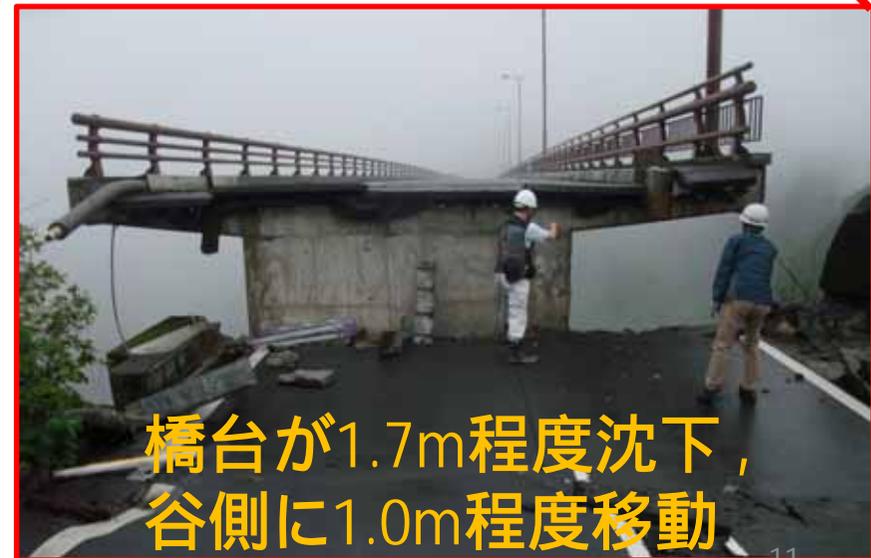
# 阿蘇長陽大橋の被災

西側橋台周辺の崩壊により  
橋台が1.7m程度沈下

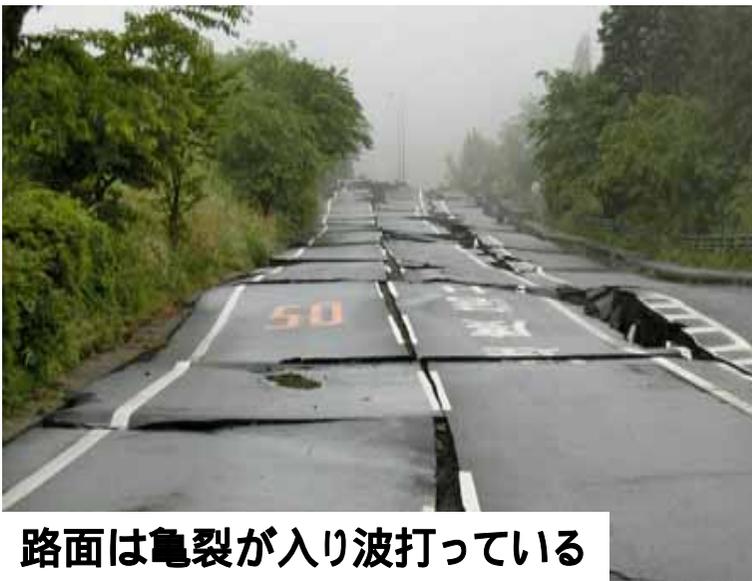
村道：長陽大橋西側

路面は亀裂が入り波打っている

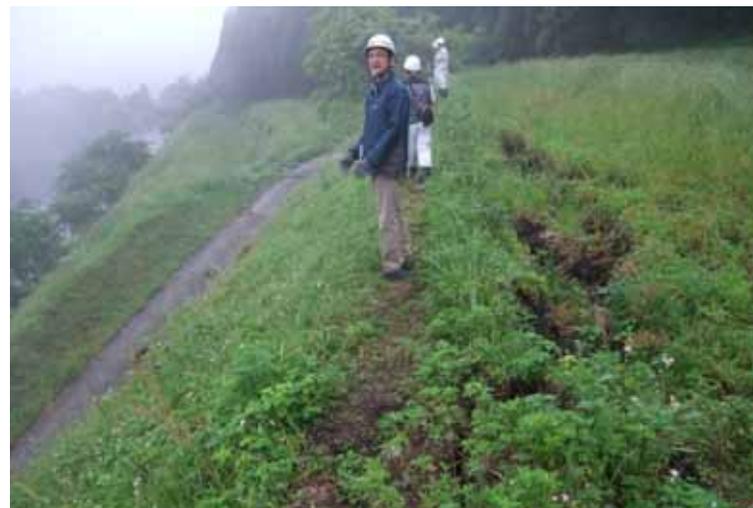
山側のり面上部の耕作地にも亀裂が発生

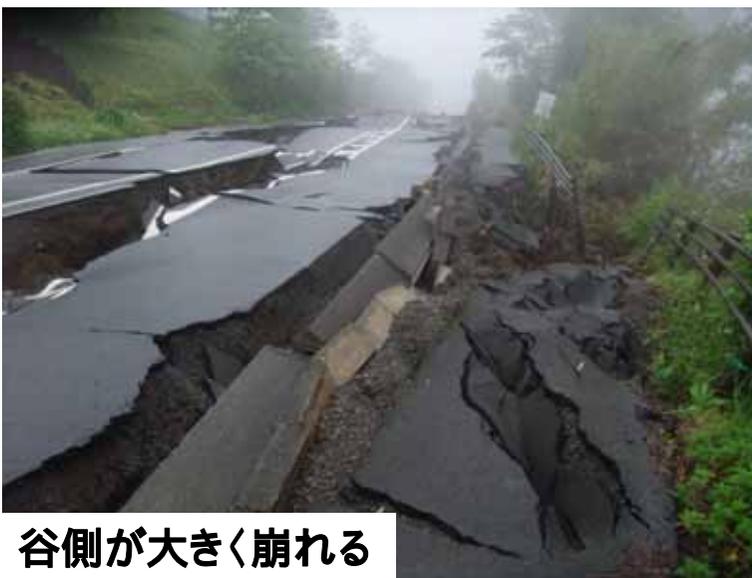
谷側が大きく崩れる

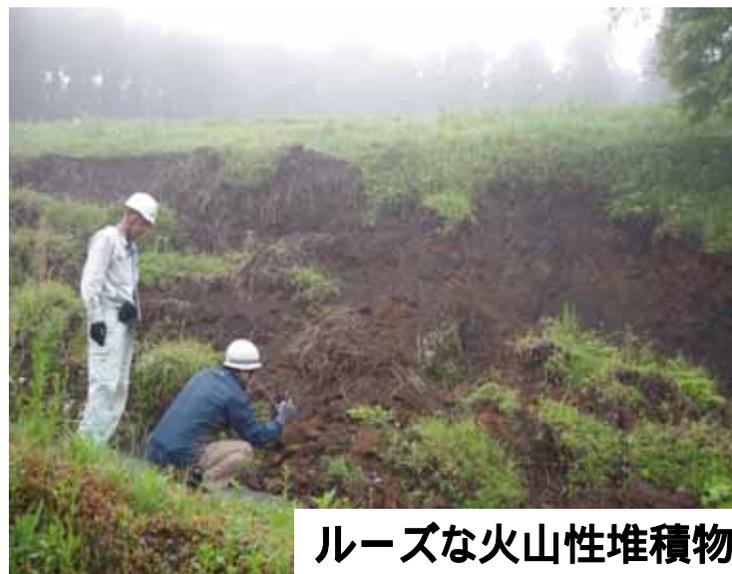
ルーズな火山性堆積物

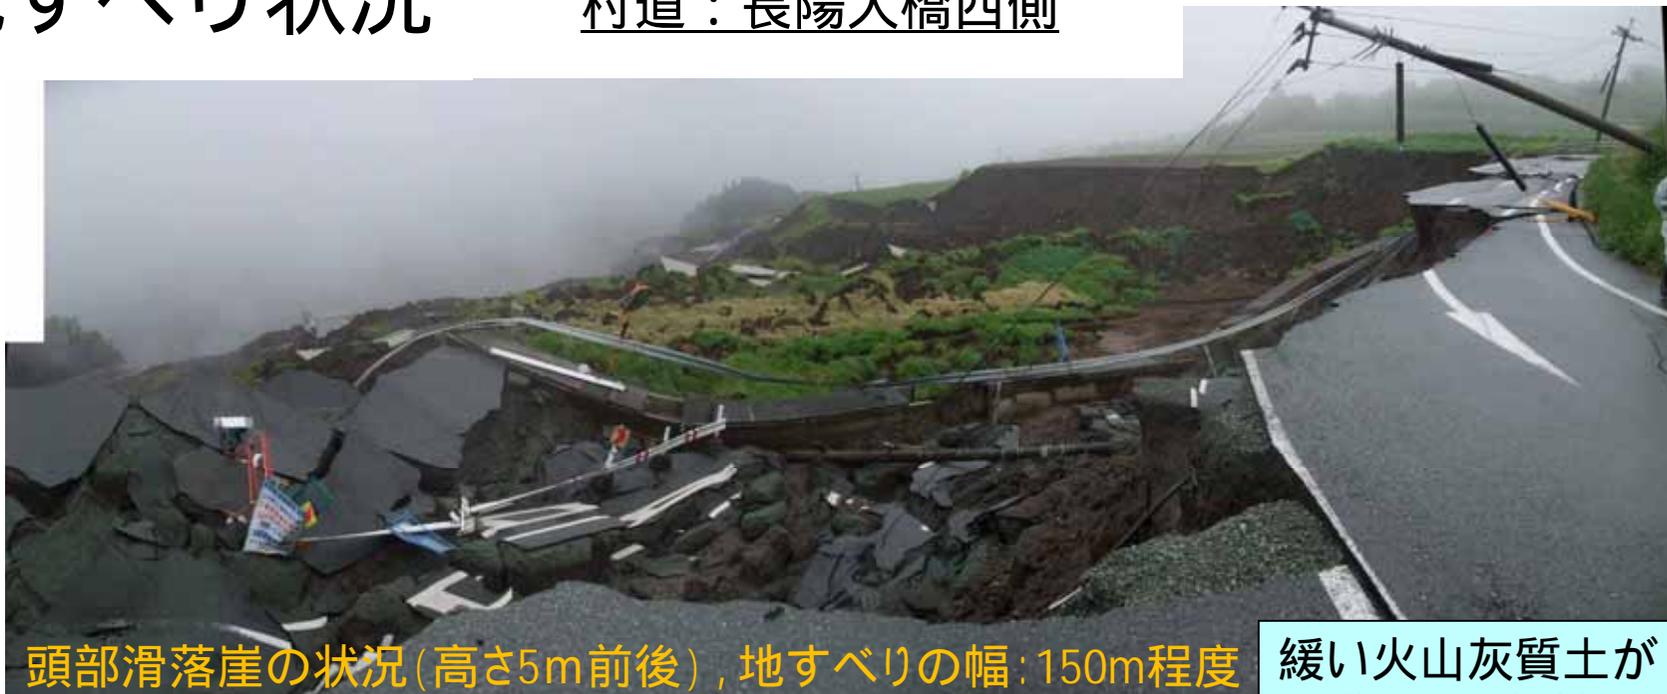
村道：長陽大橋西側

頭部滑落崖の状況(高さ5m前後), 地すべりの幅:150m程度

緩い火山灰質土が滑動した可能性が考えられる

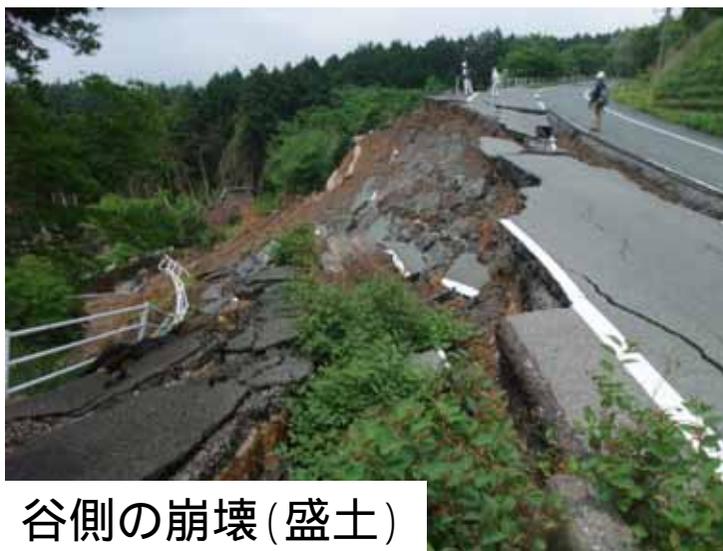
谷側の崩壊(盛土)

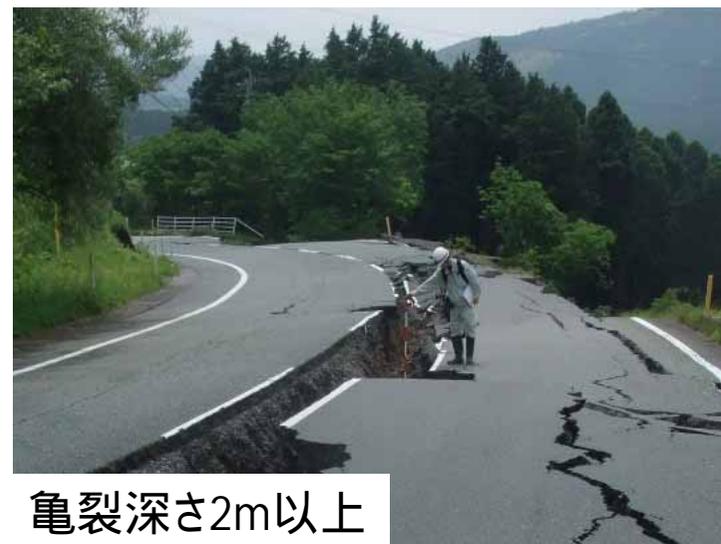
亀裂深さ2m以上

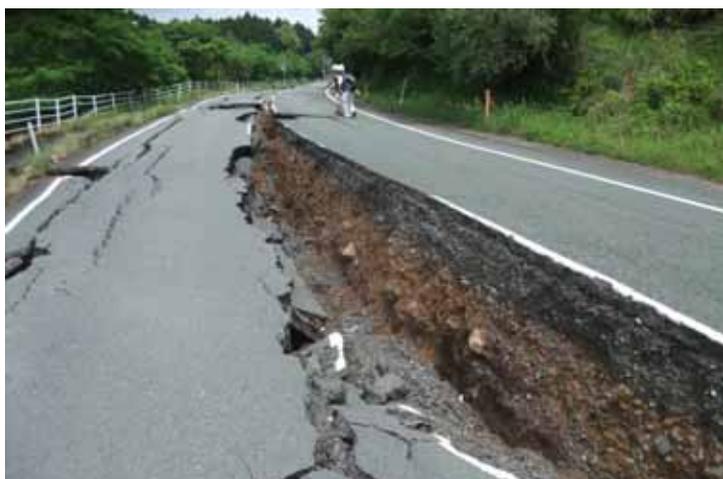
道路中央の施工区分で崩壊(盛土)

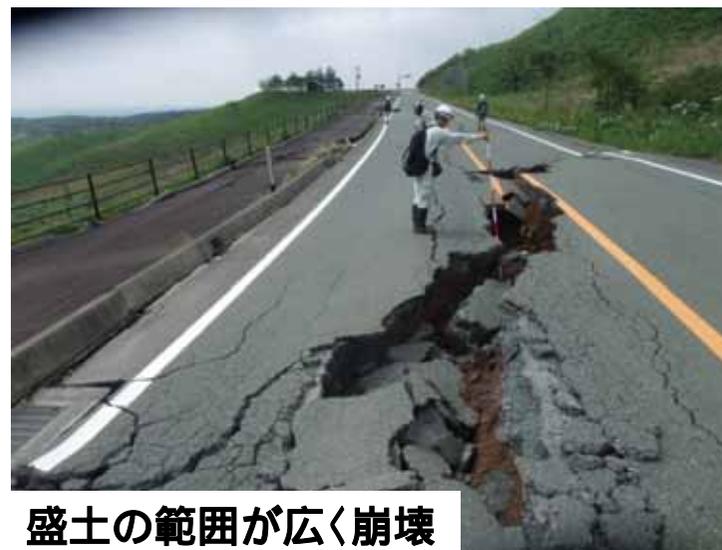
盛土の範囲が広く崩壊
