平成28年地震被害調査報告会  
愛媛県技術士会  
松山市道後町「友輪荘」2016.6.11

# 県道28号沿いの 土木構造物被害とトンネル被害

愛媛県技術士会  
木下尚樹(愛媛大学)

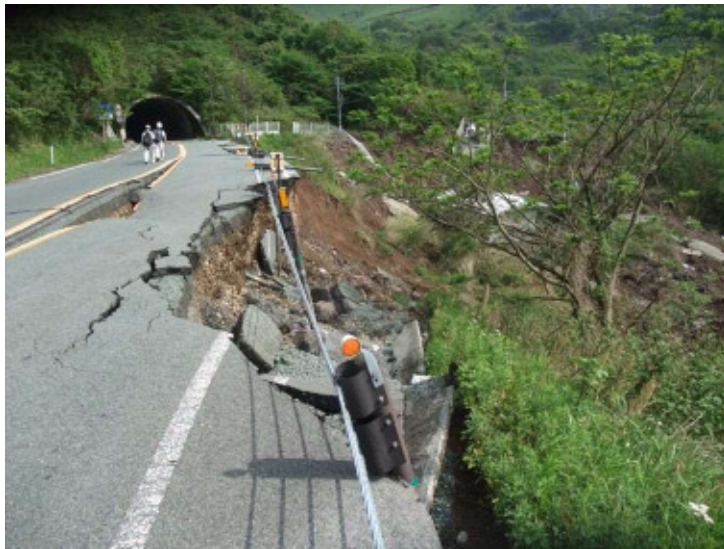
道路谷側斜面(盛土)の崩壊

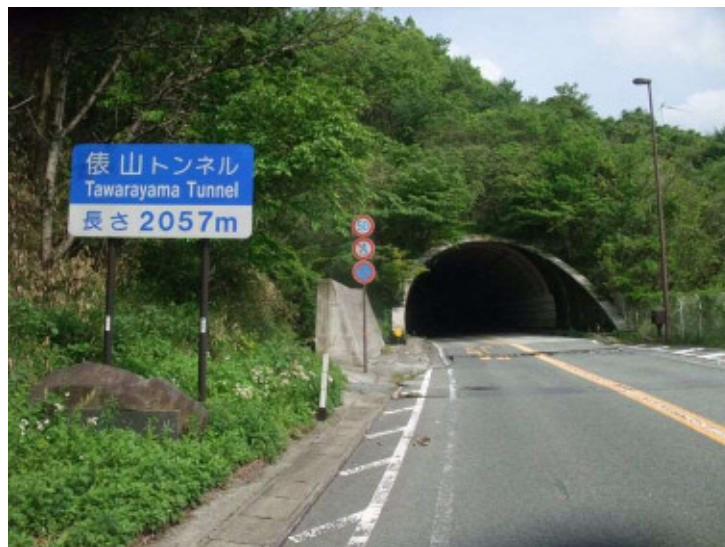
坑口直前の道路の変形

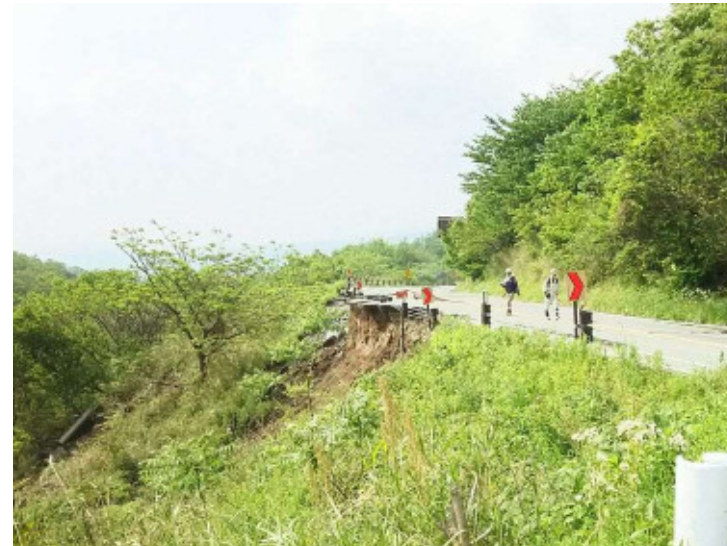
道路谷側斜面(盛土)の崩壊
