# 平成28年熊本地震被害調査報告会

## 熊本地震被害の概要

平成28年6月11日

愛媛県技術士会 増田 信  
(応用理学, 建設)

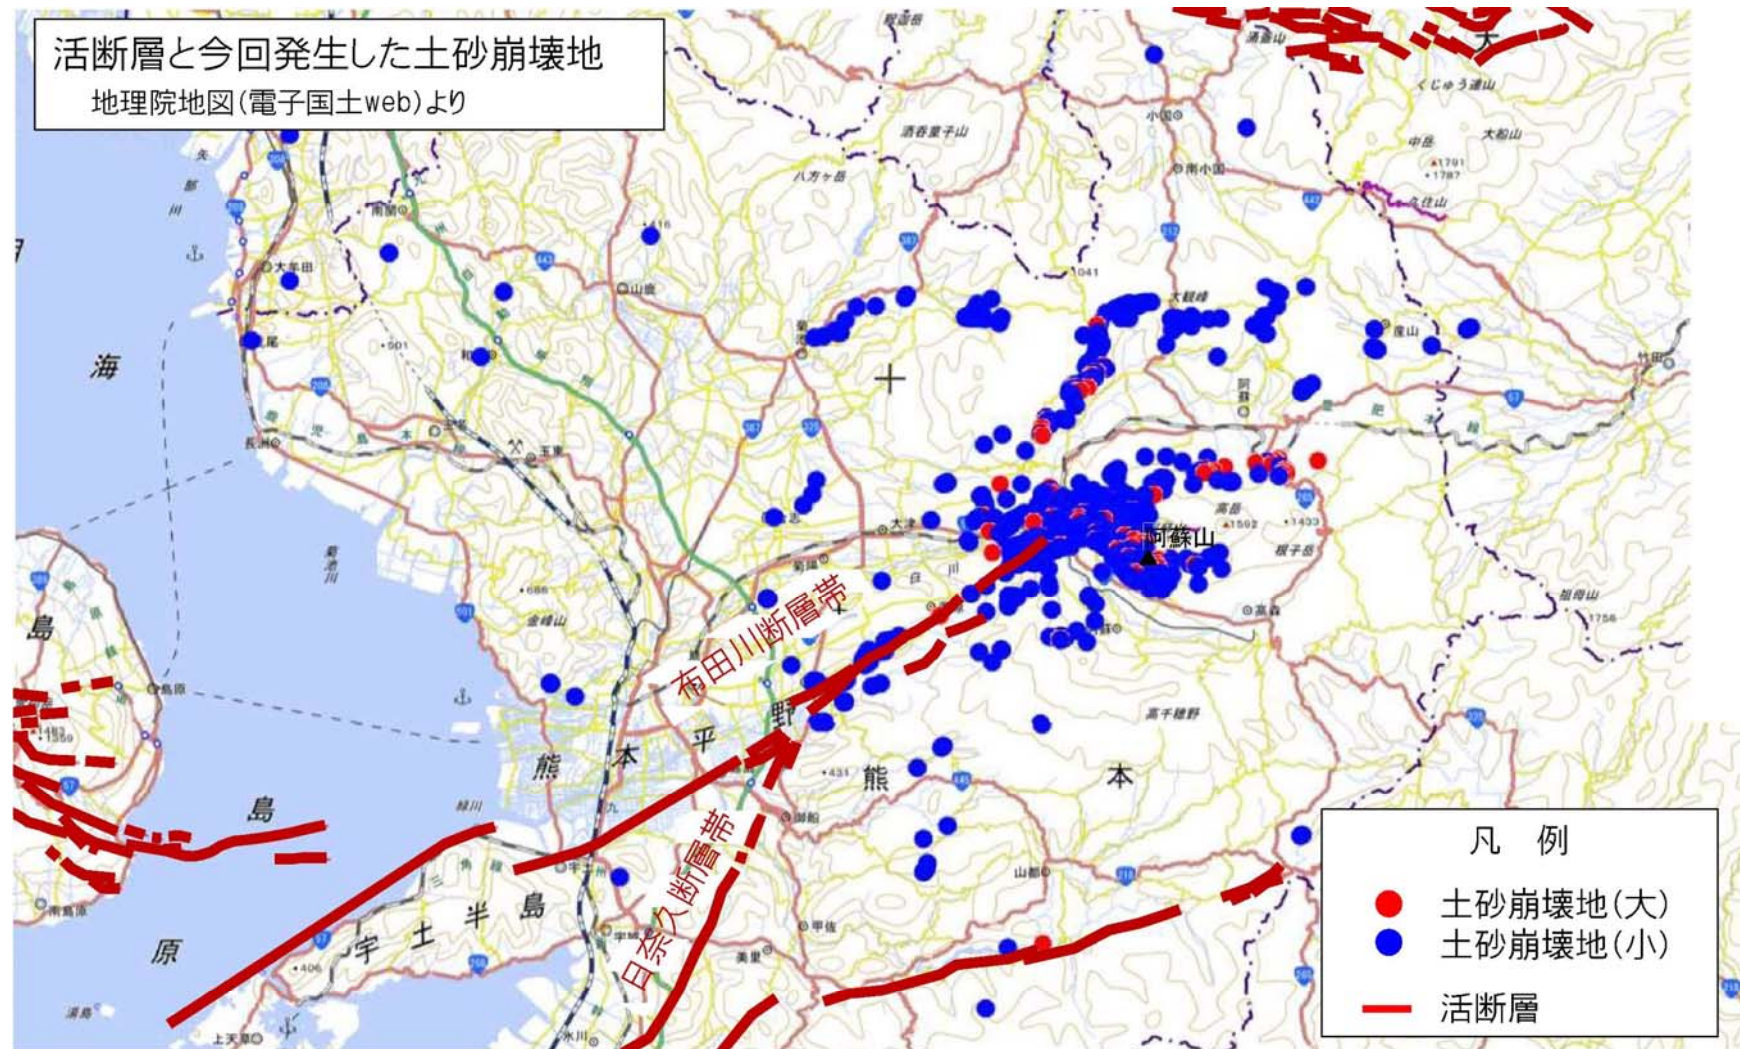
# 斜面崩壊分布図

- ・活断層沿いや阿蘇山とその外輪山(活火山地帯)に多発する
- ・急傾斜地では小規模崩壊が多数を占めるが、大規模崩壊も発生している  
(阿蘇大橋西側斜面)
- ・緩傾斜地(耕作地、宅地等)でも発生しているところがある(立野駅南東方斜面)
- ・谷筋では崩落土砂が土石流化している
- ・溶結凝灰岩による急崖斜面は亀裂が多く、岩盤崩落や落石が発生している  
(阿蘇長陽大橋西側斜面の旧道沿い)
- ・河川沿いの側方流動、斜面崩壊  
(黒川、白川沿いの耕作地等、益城町の小河川沿い)

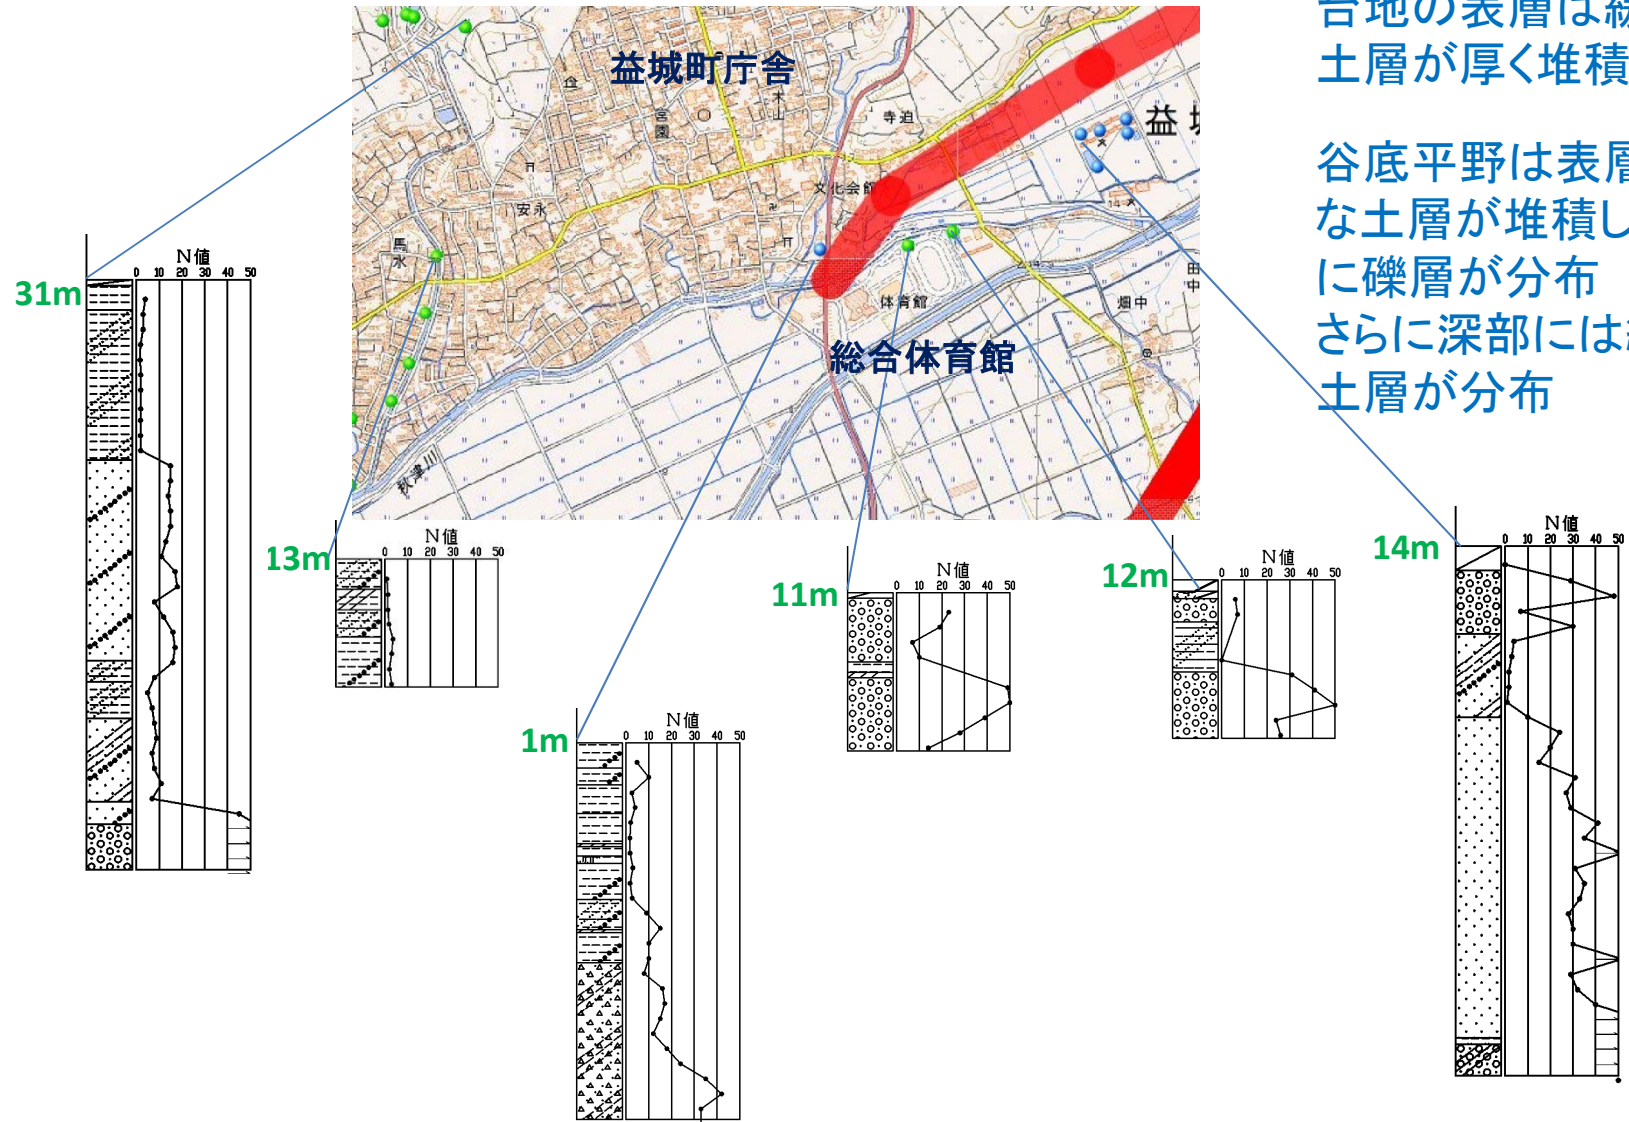
## 益城町庁舎周辺の地質構成

台地の表層は緩軟弱な  
土層が厚く堆積する

谷底平野は表層に緩軟弱  
な土層が堆積し、その下位  
に礫層が分布  
さらに深部には緩軟弱な  
土層が分布
