平成28年(2016年)熊本地震

## 公共土木施設の被災状況と斜面被害

愛媛県技術士会

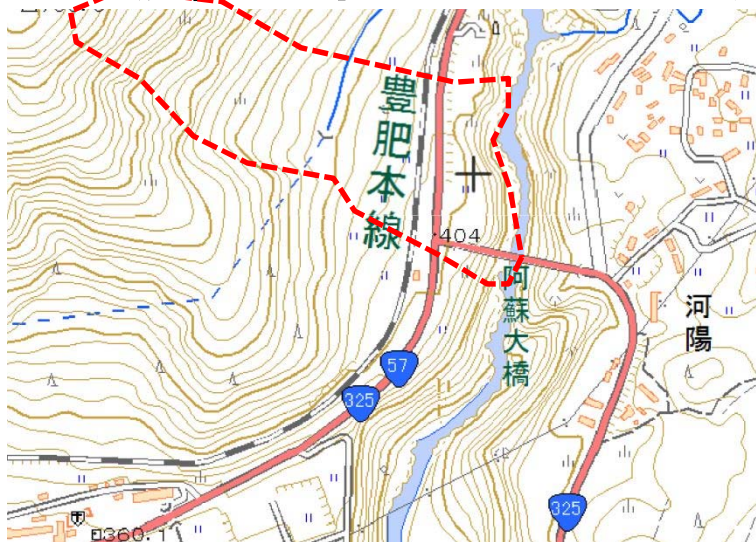
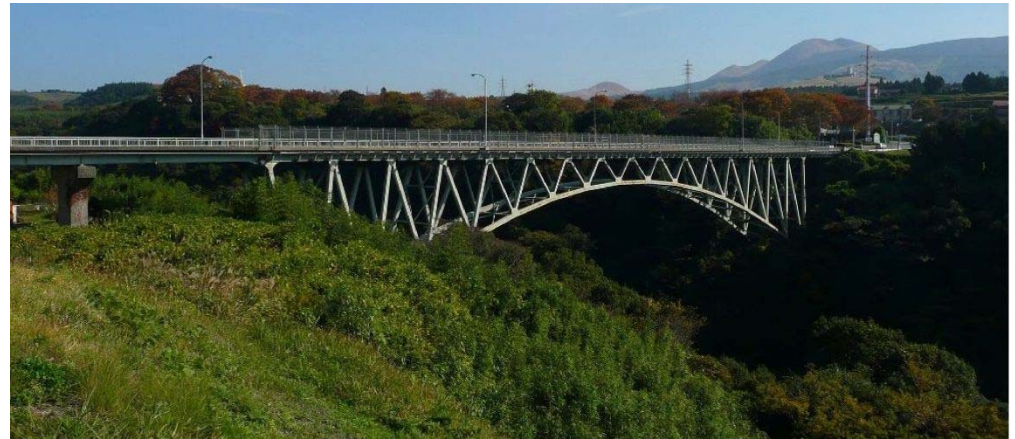
# 阿蘇大橋と斜面崩壊

- ・阿蘇大橋は、昭和46年(1971年)1月に竣工されている
- ・早稲田大学 秋山充良教授の被害報告では  
阿蘇大橋は耐震補強が施されていた
  - ・地震により強く震動
  - ・橋台を支える地盤の地盤変位の大きさ
- ・両岸の橋台は残っているように見える(健全性?)
  - ・基礎地盤の崩壊(アーチの基礎)
  - ・桁への崩落土砂の作用

- ・尾根先端地形により橋振動による揺れが大きかったため、斜面上部で崩壊が発生
- ・崩壊時には湧水を伴い崩壊を助長(斜面の浸食溝の存在)  
(9日前の日雨量100mmの降雨も影響か)
- ・導水路の破損により多量の水が斜面へ流入し、崩壊を助長
- ・黒川沿いの急斜面部の崩壊と緩い火山灰質土の崩壊により抑え土塊の流失

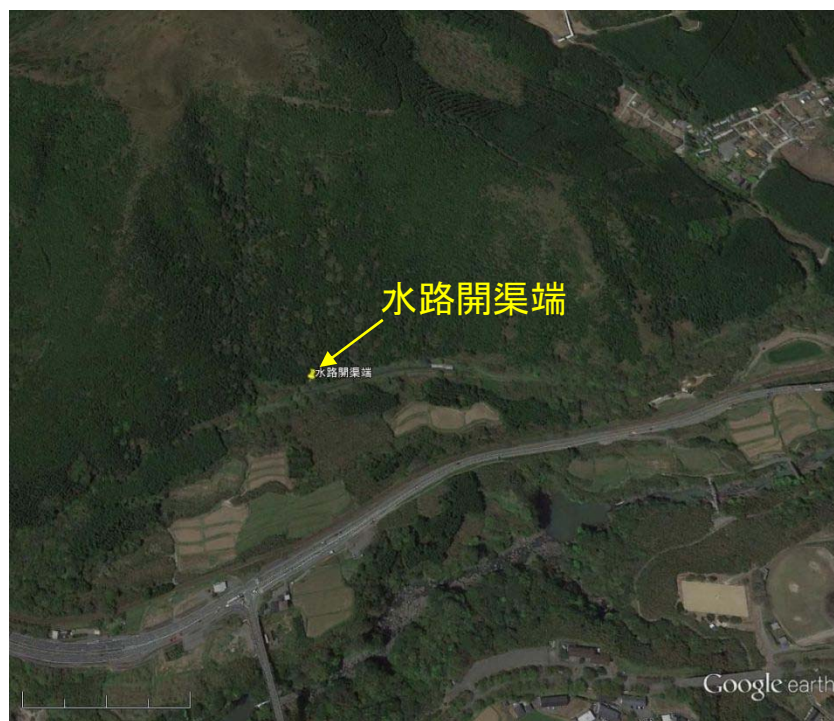
## 阿蘇大橋西側斜面崩壊

導水路が破壊され、多量の水が崩壊斜面内に流入した可能性が考えられる

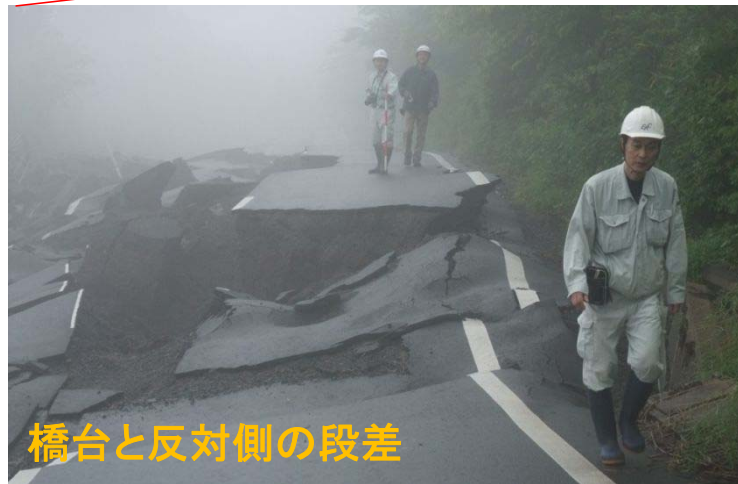
# 阿蘇長陽大橋の被災

西側橋台周辺の崩壊により  
橋台が1.7m程度沈下

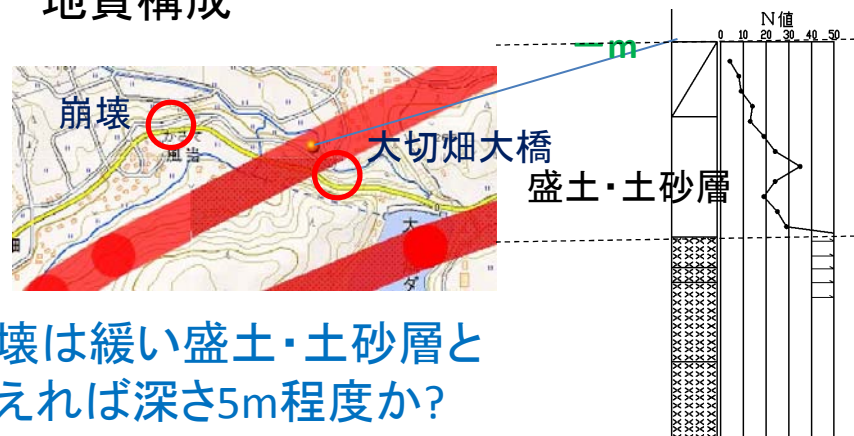
## 風当地区東側斜面の 地質構成

崩壊は緩い盛土・土砂層と  
考えれば深さ5m程度か？

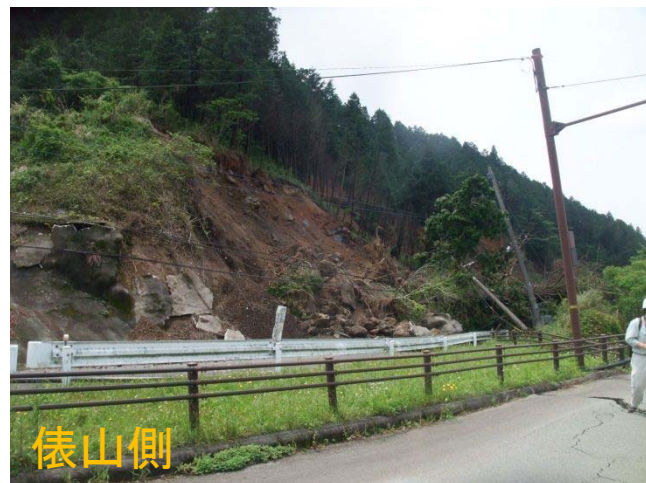
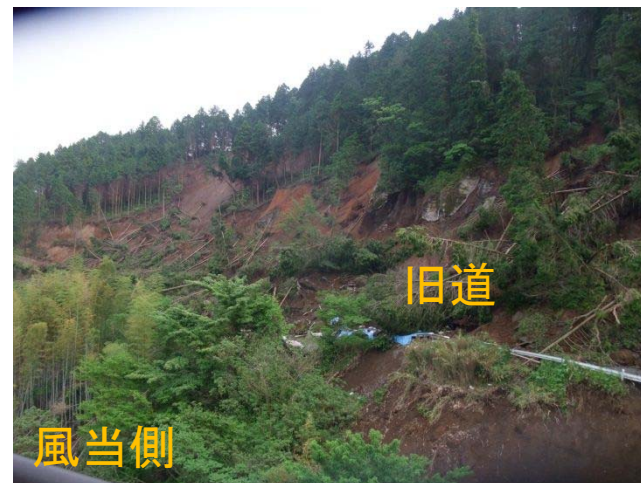
# 大切畑大橋と斜面崩壊

崩落土砂は旧道を覆う  
橋梁への直接の影響は  
少ない?

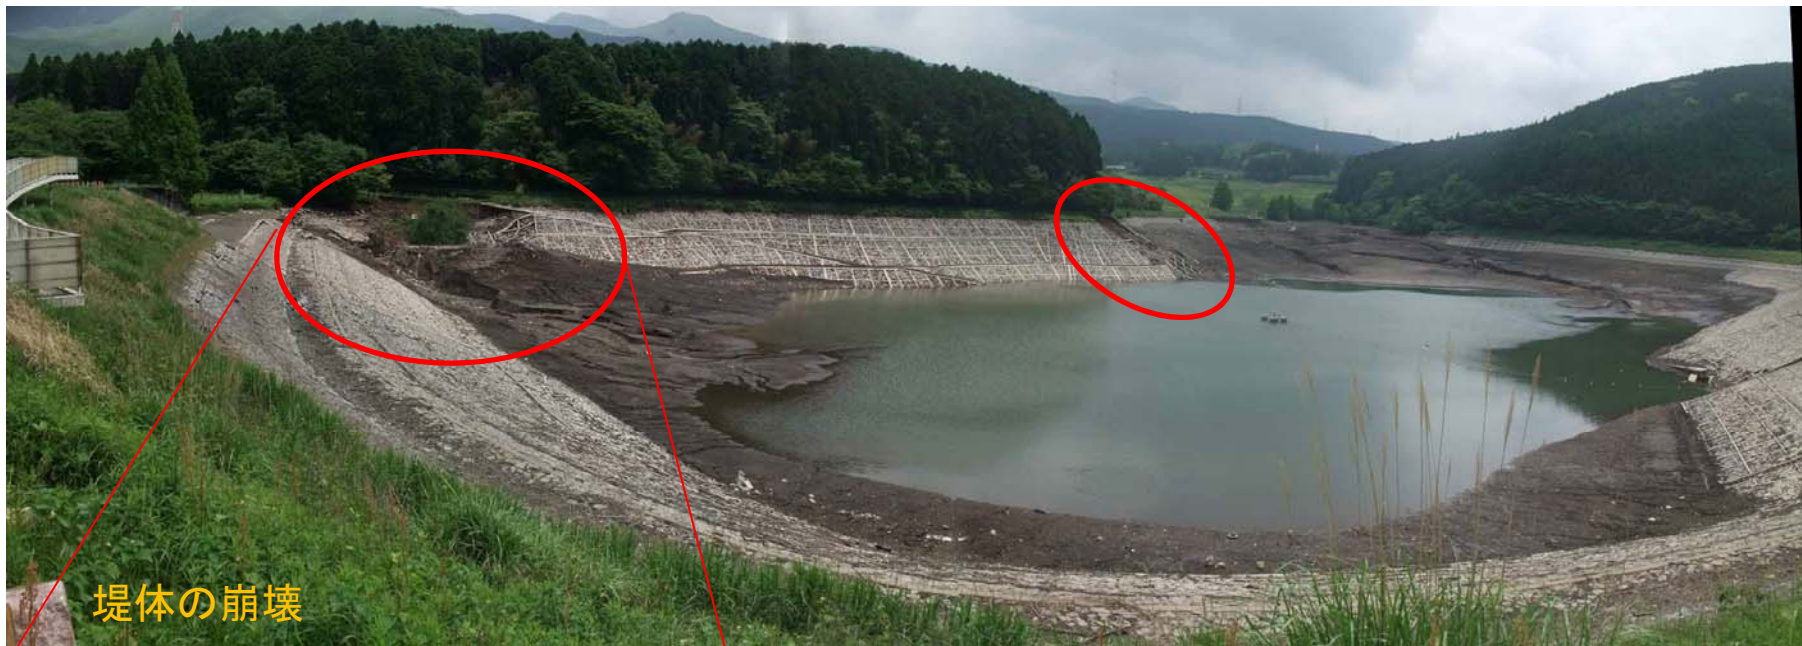
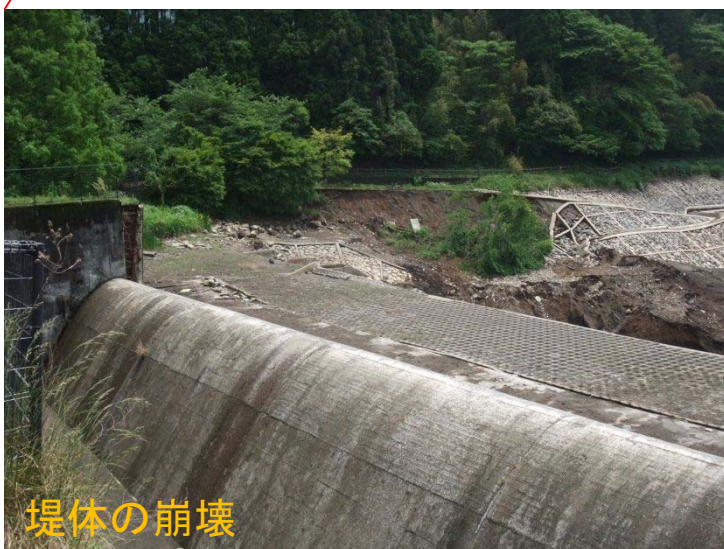
# 大切畑ダム

堤体の崩壊

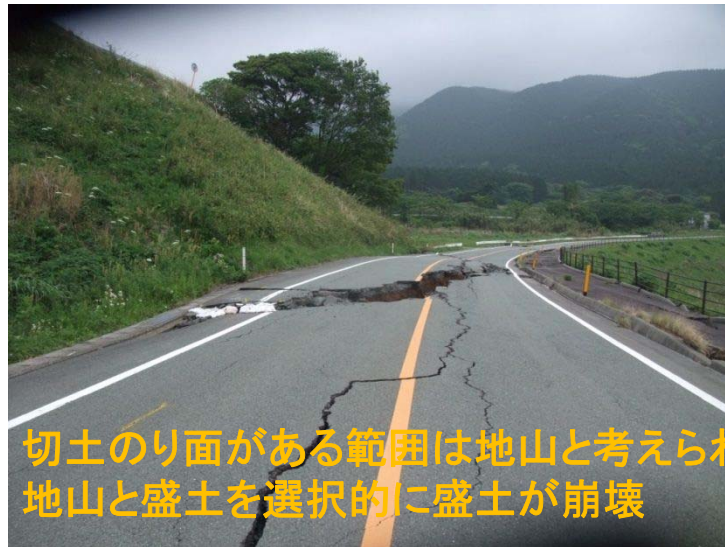
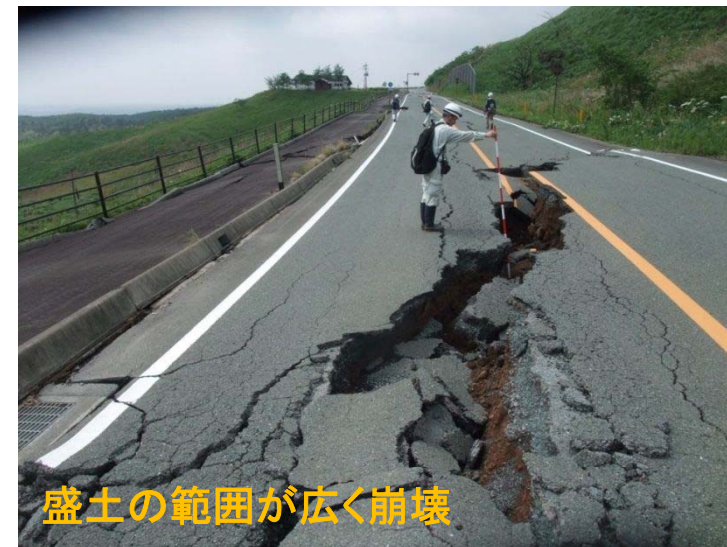
# 桑鶴大橋～扇の坂橋までの道路変状(盛土崩壊)

盛土もしくは地山の崩壊(地すべり)  
は最大15m前後の可能性が考えられる

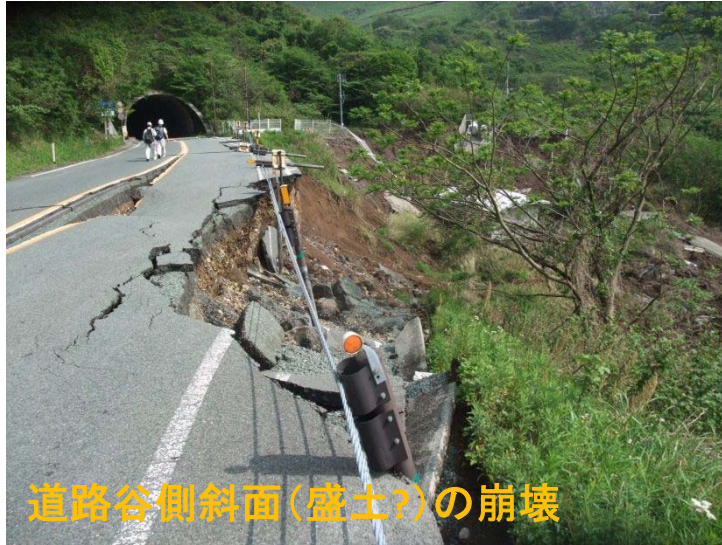
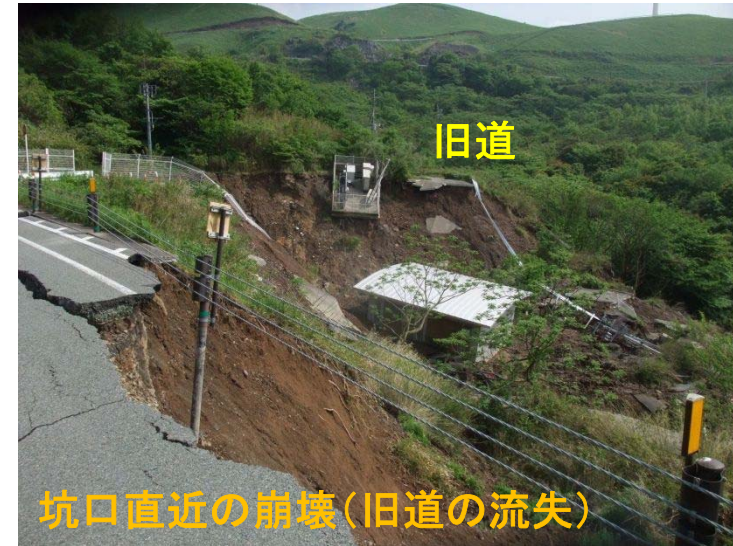
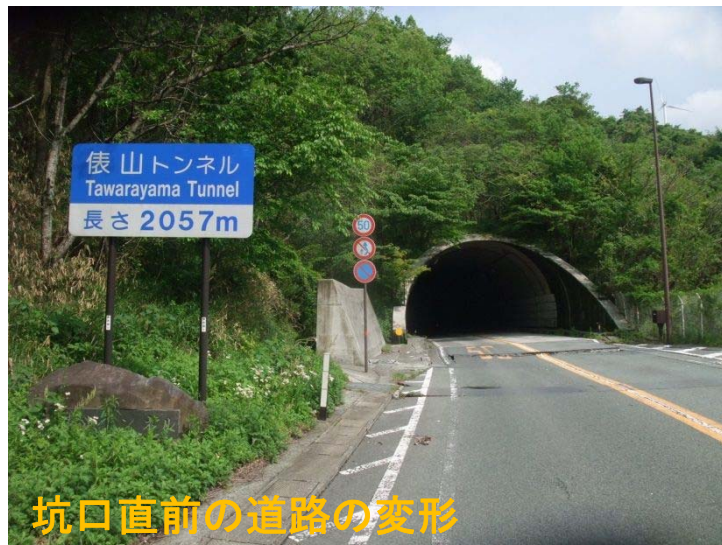
# 俵山トンネル坑口の崩壊

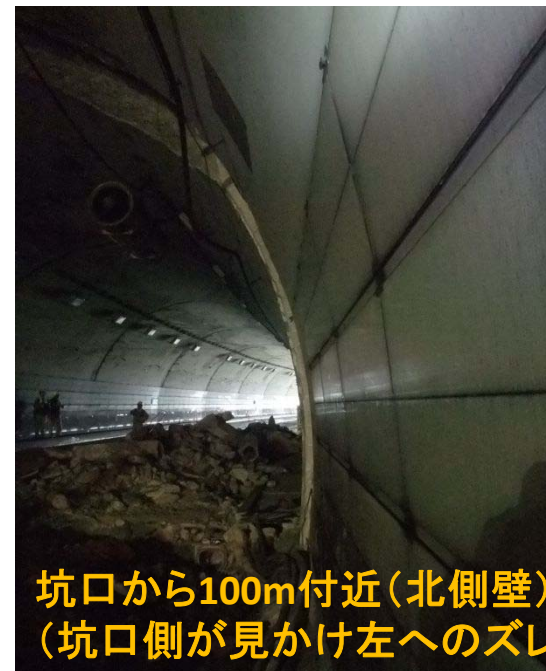
坑口から100m付近(北側壁)  
(坑口側が見かけ左へのズレ)

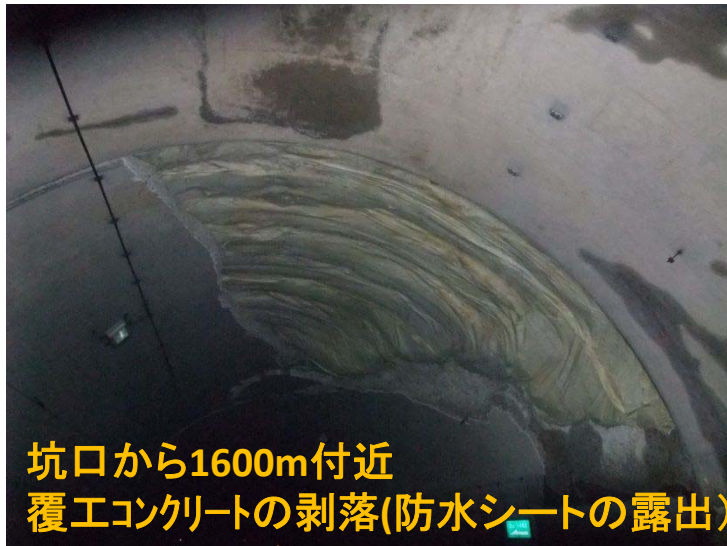
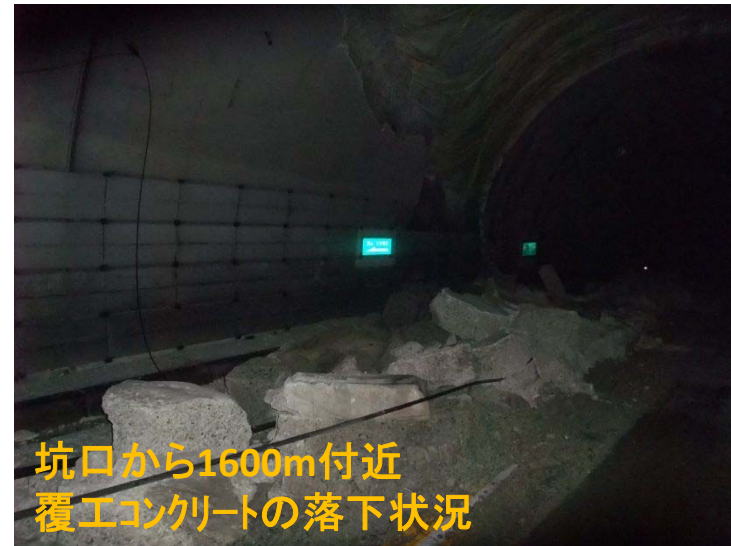
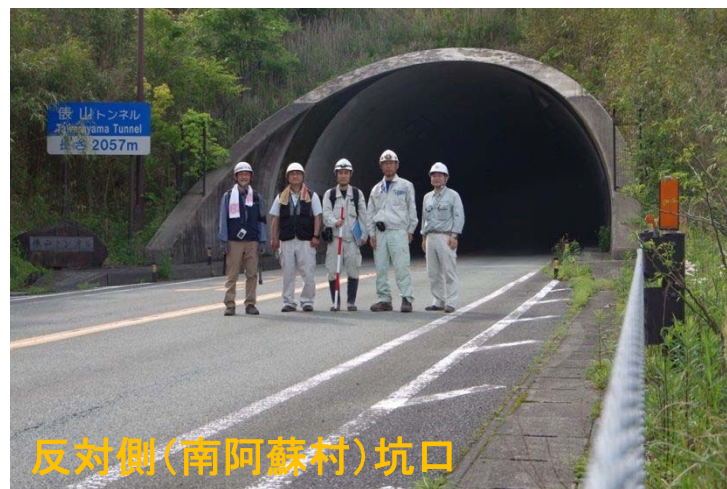
# 俵山トンネル(2002年7月)

- ・俵山トンネルでは、施工目地のズレや覆工コンクリートの亀裂や剥落
- ・活断層近傍であり、断層変位の影響と地盤の強振動が要因
- ・河川沿いの平地では地盤の液状化や側方流動による擁壁（護岸を含む）の破壊による宅地の流動と建築物の破壊
- ・台地や平地には表層に緩い火山灰質土や強風化した火砕流堆積物が存在し、活断層の近傍の河川沿いで被害が拡大
