平成28年地震被害調査報告会  
愛媛県技術士会  
松山市道後町「友輪荘」2016.6.11

# 県道28号沿いの 土木構造物被害とトンネル被害

愛媛県技術士会  
木下尚樹(愛媛大学)

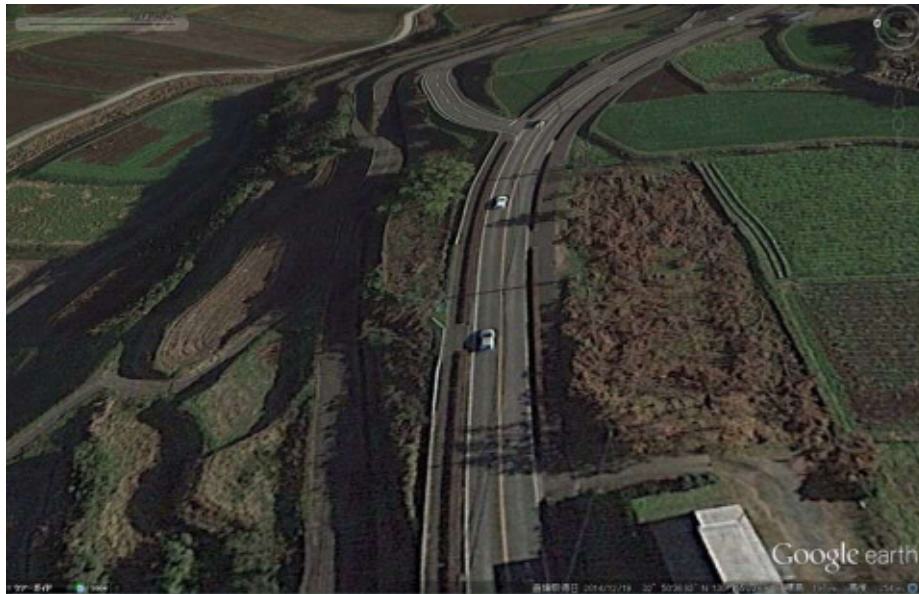
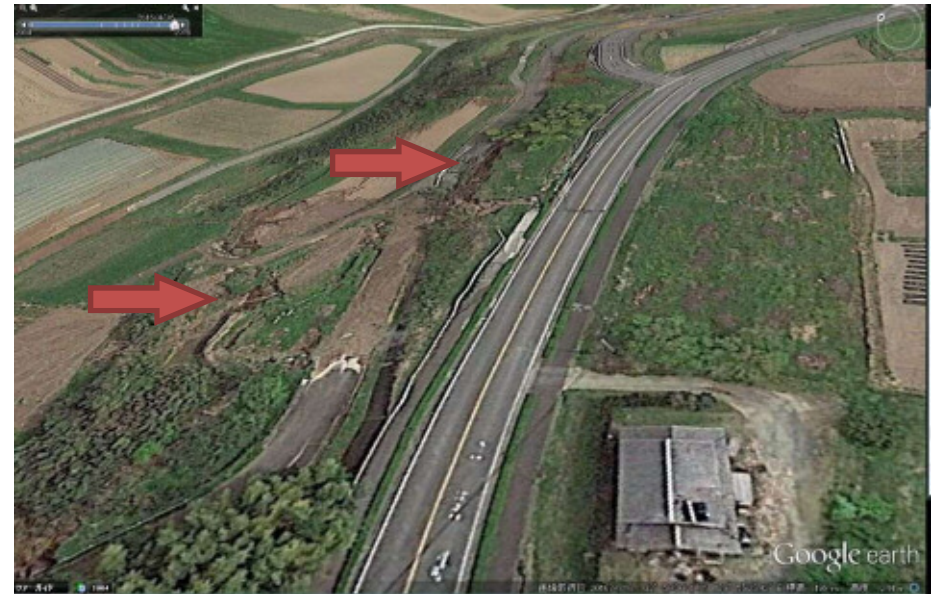
## ②道路のり面崩壊

※Google earth 左：被災前，右：被災後 11

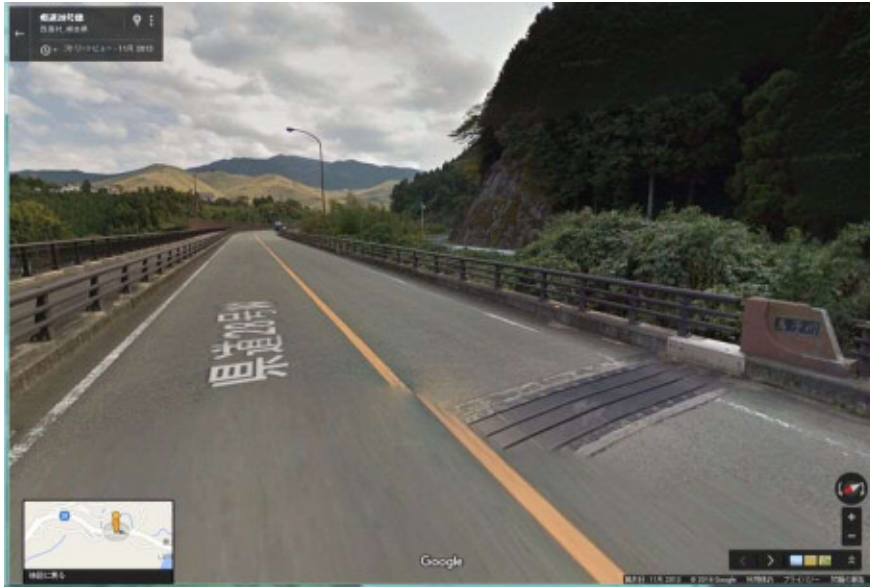
### ③大切畑大橋

積層ゴム支承5径間連続橋梁  
竣工:2001年3月  
適用道路橋示方書:1996年版

※左:ストリートビューは被災前, 右:Google earthは被災後

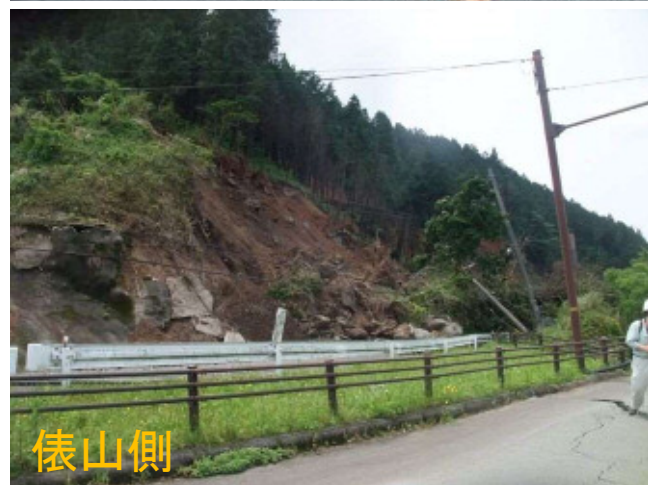
# 大切畑大橋と斜面崩壊

崩落土砂は旧道を覆う  
橋梁への直接の影響は  
少ない？

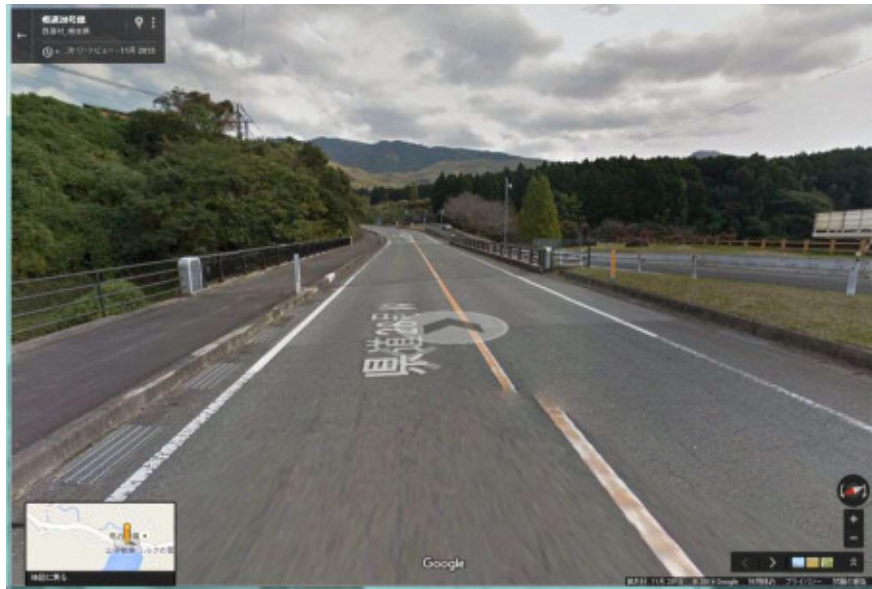
## ④大切畑ダム堤体付近

※左: Google ストリートビュー 右: Google earthは被災後

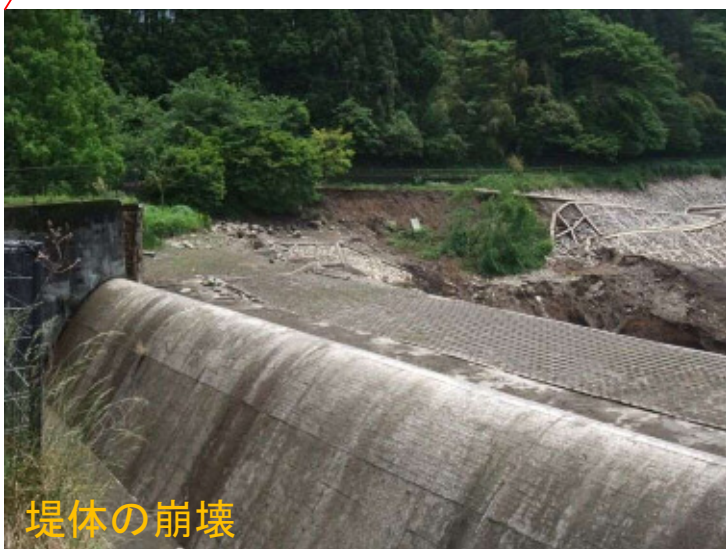
堤体の崩壊

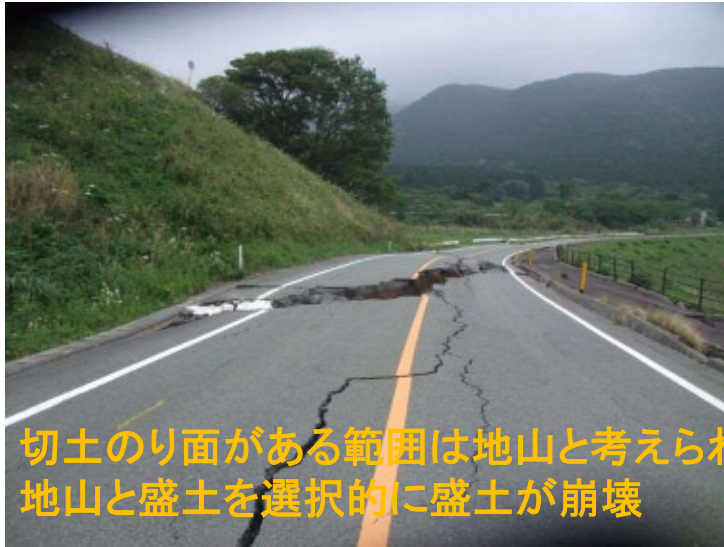
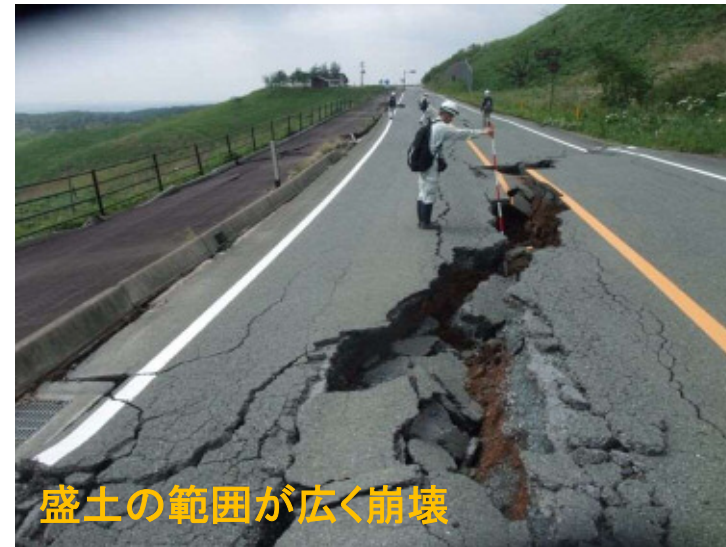
# 桑鶴大橋～扇の坂橋までの道路変状(盛土崩壊)

盛土もしくは地山の崩壊(地すべり)  
は最大15m前後の可能性が考えられる

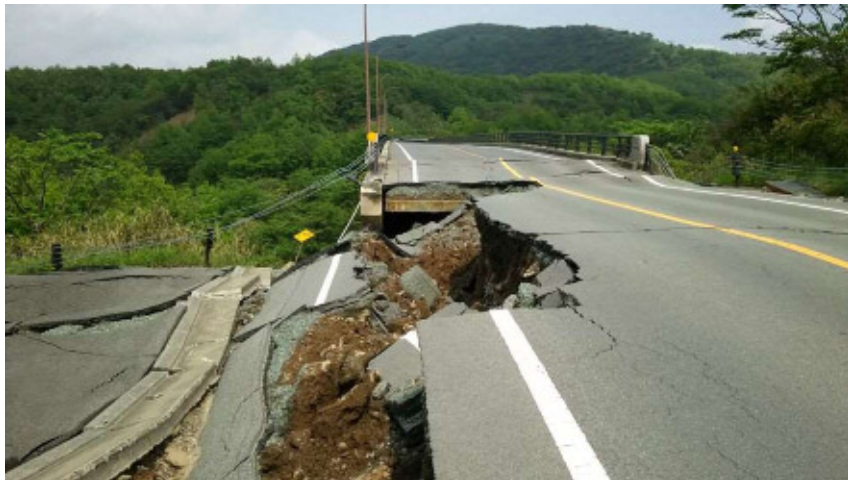
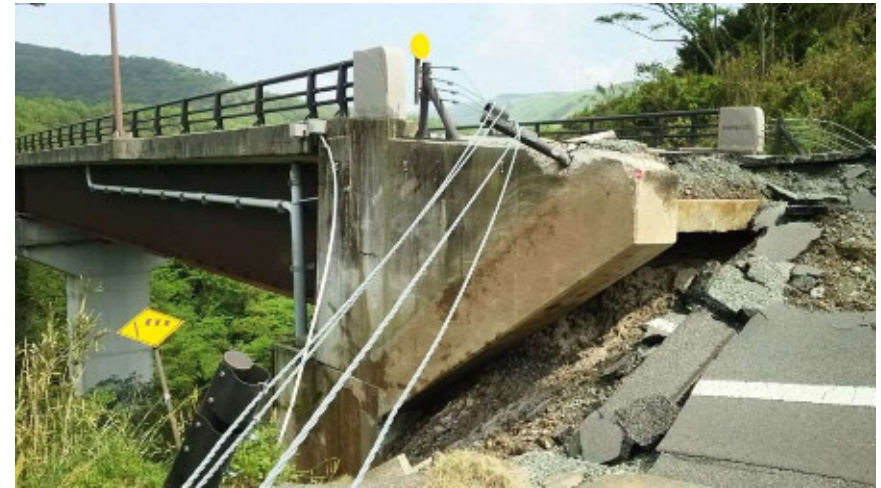
# 俵山大橋 風当側

橋台周辺の盛土崩壊

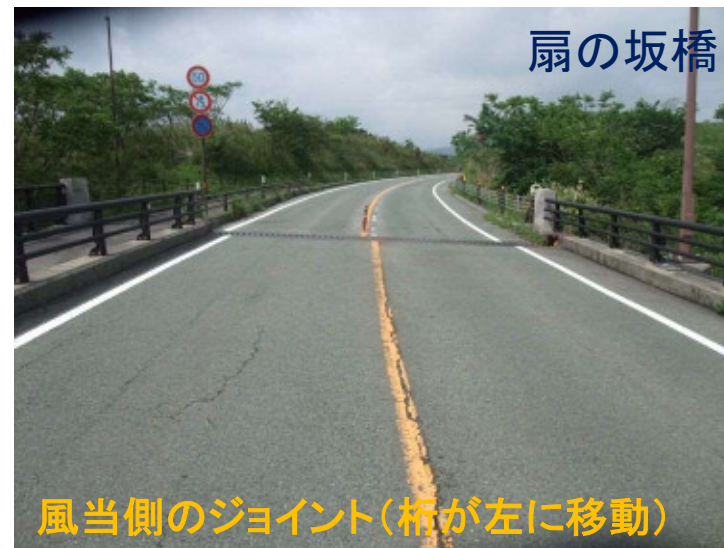
扇の坂橋

風当側のジョイント(桁が左に移動)

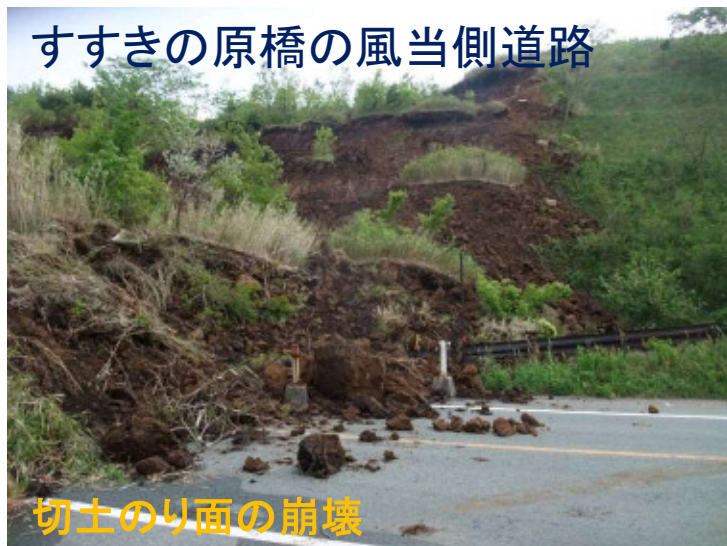
すすきの原橋の風当側道路

切土のり面の崩壊

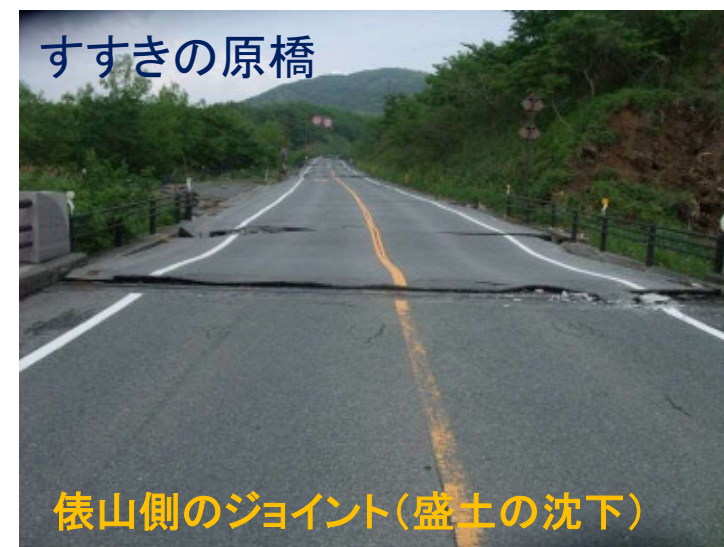
すすきの原橋

俵山側のジョイント(盛土の沈下)

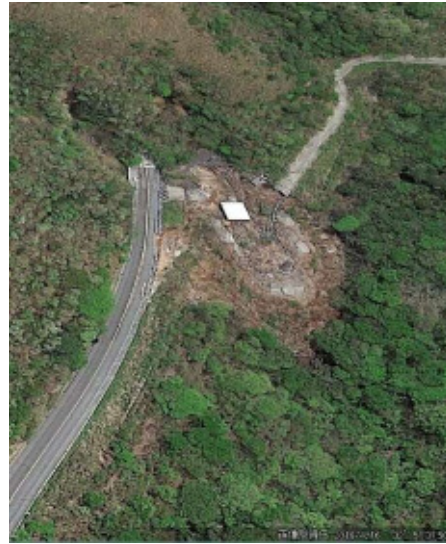
## ⑨俵山トンネル坑口付近

滑動崩壊
